De 17/07/2024 a 20/07/2024  
Fortaleza, Ceará.  
DOI: 10.5281/zenodo.12785700

Congresso Brasileiro de Patologia das Construções

## ANÁLISE DE RISCO NA INSPEÇÃO PREDIAL COM USO DA MATRIZ GUT COMO FERRAMENTA NA TOMADA DE DECISÃO: ESTUDO DE CASO EM UMA EDIFICAÇÃO DE USO ESCOLAR

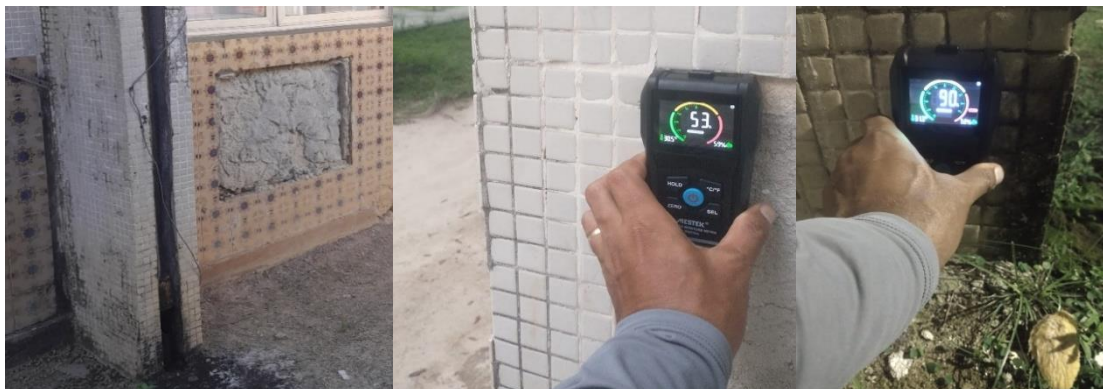
Figura 5 – Presença de umidade na base dos pilares

Durante a inspeção predial verificou-se que as principais manifestações patológicas existentes nos elementos estruturais foram a presença de umidade, corrosão das armaduras, fissuras e nichos de concretagem. Com a análise visual foi possível perceber que estas manifestações se concentraram na base dos pilares, e sua ocorrência se deu principalmente nesta região, pelo acúmulo de água devido ausência de drenagem no local, e ao cobrimento das armaduras, que de forma geral encontrava-se menor do que especificado nas normas atuais, para a localização do imóvel de acordo com a NBR 6118 (ABNT, 2023) classe de agressividade II o cobrimento seria de 30 mm para pilares, detectou-se cobrimentos entre 10 e 25 mm. Detalhe na Figura 5 da medição da umidade da região com o medidor de umidade:

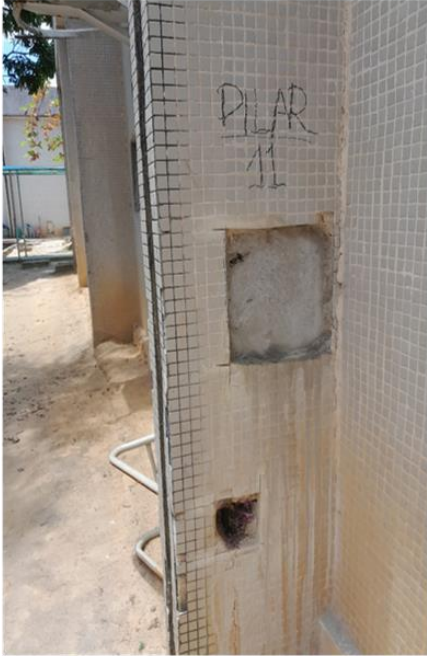
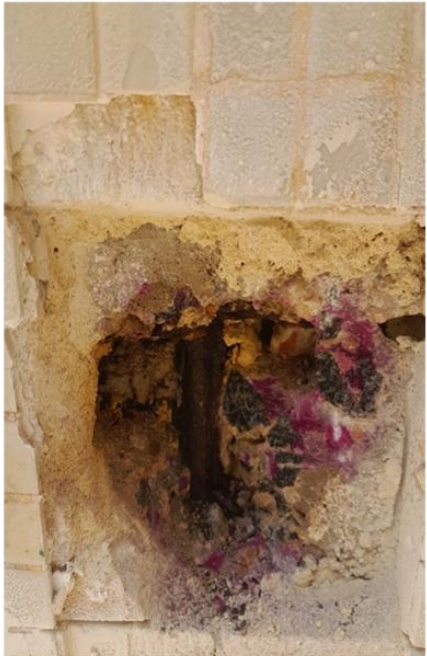
Figura 10 – Ficha técnica

| Janela | J 1 | Pavimento: | TÉRREO | Ambiente: | ANEXO | Elemento: | PILAR 11 | Ficha: | 15 / 42 |

| Manifestações patológicas | Corrosão das armaduras | Sim | Resultado da inspeção | Esclerometria (Mpa) | 57,57 |
| | Fissuras no concreto | Sim | | Carbonatação | Sim |
| | Deslocamento do concreto | Sim | | Cloretos | Não |
| | Eflorescência | Sim | | Cobrimento (cm) | 2,5 |
| | Perda de seção do aço | Sim | | Ø Bitola principal (mm) | 12 |
| | Umidade | Sim | | Aparência do concreto | Ruim |
| | Nichos de concretagem | Sim | | Espessura do revestimento (cm) | 2,5 |
| Anomalias | Endógena | Origem | Projeto e execução | Situação | Até a altura de 80 cm, o concreto encontra-se com as manifestações listadas acima devido a umidade existente e cobrimento inadequado. |
| Falhas | - | Causa | Cobrimento insuficiente e umidade | Mecanismo | Carbonatação do concreto |

| Recomendações | Eliminação de jardineira no perímetro do prédio, construção de uma calçada com inclinação suficiente para evitar acúmulo de água, recuperação estrutural do elemento até a altura de 80 cm e aplicação de revestimento com película protetora. Nos casos de carbonatação do concreto, avaliar a necessidade de realcalinização do concreto remanescente ou recomposição do mesmo e submissão do laudo a um projetista estrutural para avaliar a necessidade de projeto de recuperação ou reforço estrutural. | | | | |
