De 17/07/2024 a 20/07/2024
Fortaleza, Ceará.
DOI: 10.5281/zenodo.12794962

Congresso Brasileiro de Patologia das Construções

INSPEÇÃO PREDIAL DE OBRA PÚBLICA – ESTUDO DE CASO: CENTRAL DE SALAS DA UNIVERSIDADE ESTADUAL DE PONTA GROSSA

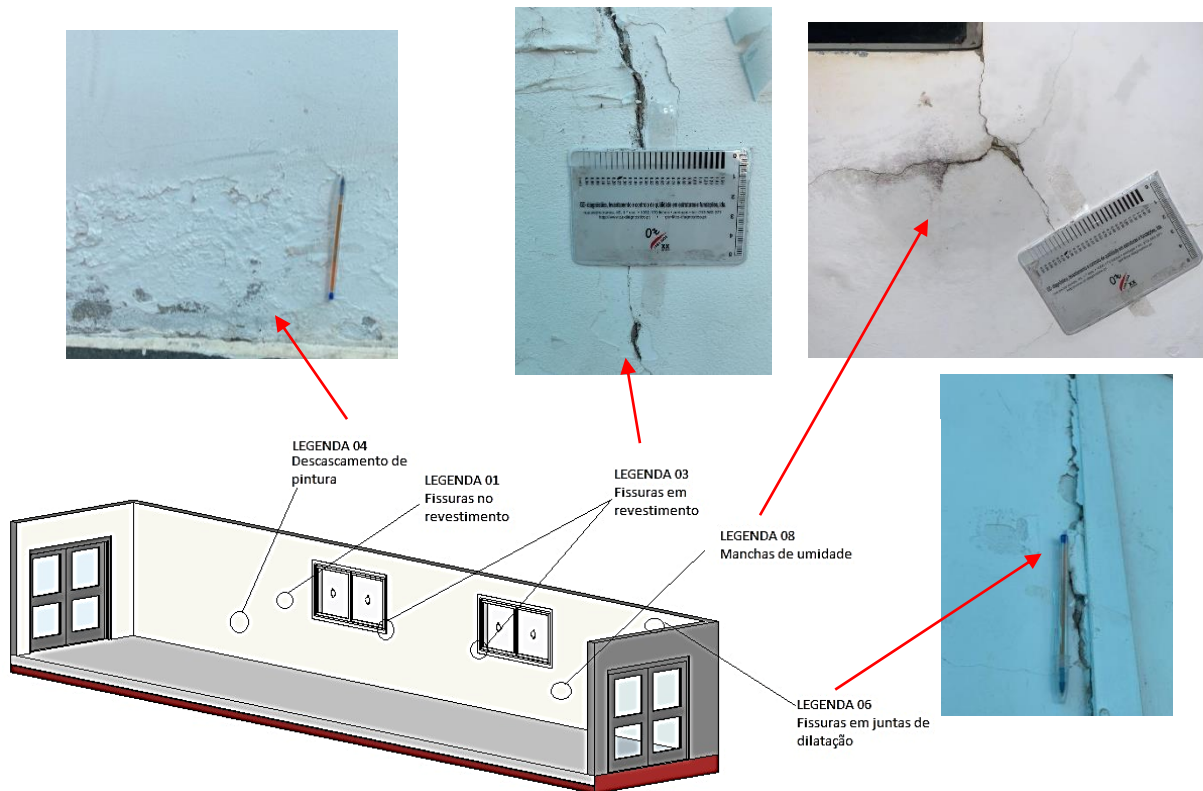
Figura 4 – Parede 01 – Manifestações patológicas – Corredor 02

Na Figura 4 elenca-se as manifestações presentes na parede 01 do Corredor 02, uma grande incidência de fissuras, incluindo nas extremidades de janelas e na extensão das paredes, encontrou-se também problemas na camada de pintura, com descascamento devido ao contato com umidade; o ambiente também apresentou várias manchas de umidade e fissuras acrescidas de deslocamento do revestimento nas juntas de dilatação.

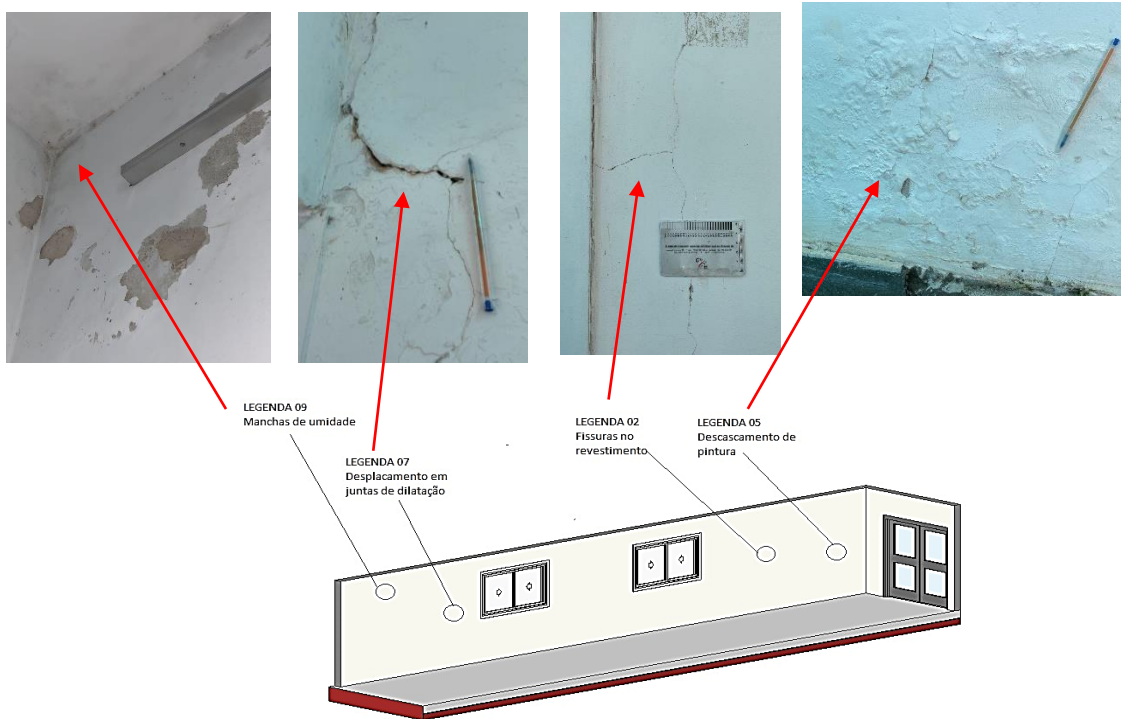
Figura 5 - Parede 03 – Manifestações patológicas devido a umidade – Corredor 02

As mesmas manifestações patológicas encontradas na parede 01 podem ser elencadas na parede 03 (oposta a parede 01) constando anomalias como descascamento de pintura, fissuras no revestimento argamassado, manchas de umidade e fissuras acrescidas do deslocamento do revestimento nas juntas de dilatação, conforme apresentada na Figura 5.

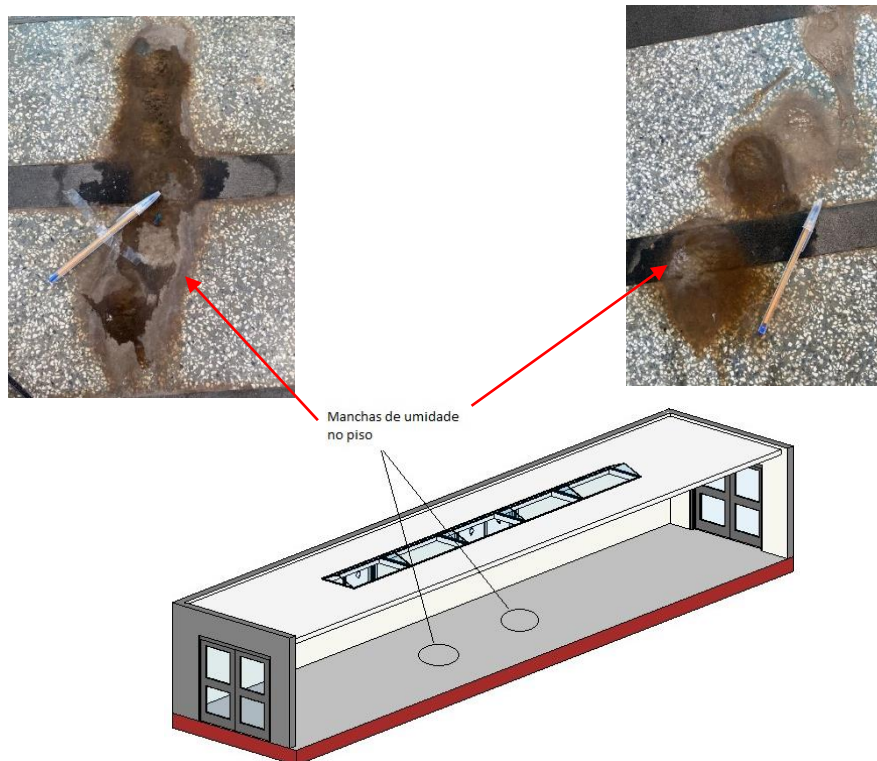
Figura 6 - Piso – Manifestações patológicas recorrentes à infiltração de água proveniente da claraboia – Corredor 02

As manchas no piso podem ser atribuídas a problemas de umidade, os quais possivelmente têm origem em infiltrações na claraboia que apresenta pontos de infiltração, devido à falta de vedação e perfurações na mesma. (Figura 6).

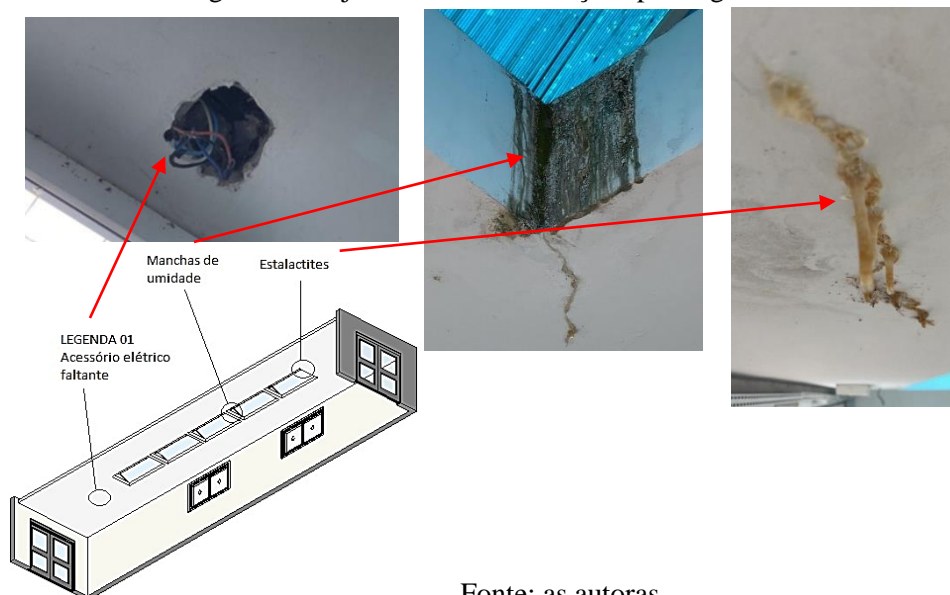
Figura 7 – Laje forro – Manifestações patológicas – Corredor 02

Na laje de cobertura (Figura 7) apresenta-se anomalias como manchas de umidade, carreamento de sais resultando em estalactites e por fim, a manifestação com maior prioridade do ambiente, sendo elencada como o acessório elétrico faltante, devido ao risco à vida que a exposição de partes dos cabos elétricos pode causar aos usuários.

Descrição da manifestação patológica	Gravidade (G)	Urgência (U)	Tendência (T)	Total (G)x(U)x(T)
Acessório elétrico faltante	8	8	3	192
Infiltração recorrente da falta de vedação na claraboia	6	6	3	108
Desplacamento do revestimento	6	3	3	54
Manchas de umidade	3	3	3	27
Mofa/bolor	3	3	3	27
Fissuras	3	1	3	9
Descascamento da pintura	1	1	3	3

É possível concluir que a maioria das anomalias encontradas são resultado do contato com a água proveniente das infiltrações em paredes e coberturas. Porém a manifestação patológica que obteve a maior pontuação foi a exposição de partes dos cabos elétricos devido à falta de acessório de

vedação, considerando a influência no risco a vida do usuário, que situações como esta podem causar.
