De 17/07/2024 a 20/07/2024
Fortaleza, Ceará.
DOI: 10.5281/zenodo.12634933

Congresso Brasileiro de Patologia das Construções

ANÁLISE DE MANIFESTAÇÃO PATOLÓGICA EM EDIFICAÇÃO HOSPITALAR EM SÃO LUÍS- MA

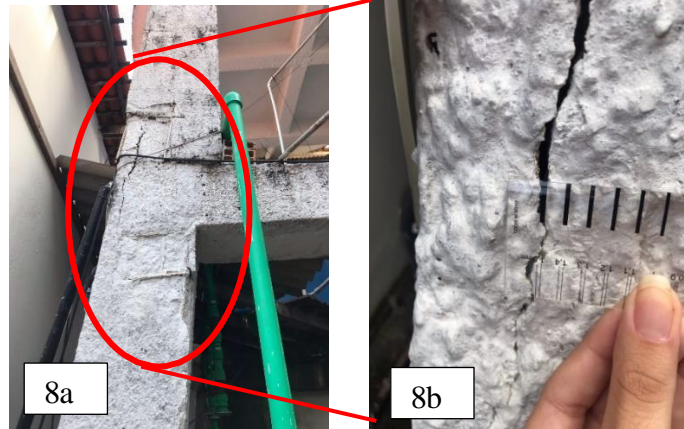
As principais manifestações patológicas encontradas no local fazem referência ao aparecimento de aberturas nas estruturas de concreto e alvenaria, patologias relacionadas a umidade, por exemplo, bolor, infiltração, saponificação, fissuras, tricas e rachaduras. A Figura 8 apresenta o pilar da caixa d'água, localizado no setor 4 de acordo o anexo A, com armadura exposta e perda expressiva passivadora de concreto e apresentando rachaduras na sua estrutura.

Figura 8: Pilar da caixa d'água, a: Pilar com rachadura, b: Abertura da rachadura.

Problema patológico	Descrição visual	Tipo de manifestação	Possíveis causas	Grau de risco	Prognóstico
Armadura exposta e perda de concreto.	A imagem inserida, faz referência ao pilar da caixa d'água, no qual o mesmo apresenta armadura exposta e rachaduras, com dimensão de 1,5 mm. Como forma de confirmar que o concreto está carbonatado foi feito ensaio de carbonatação.	Corrosão de armadura	Uma das possíveis causas é que a estrutura da caixa d'água sofreu um elevado aumento, fazendo com que as dimensões das vigas e pilares não sofressem uma alteração na sua dimensão.	3	A evolução do problema consiste em uma perda maior da estrutura e o aço irá se degradar, fazendo com que a estrutura perca sua funcionalidade.

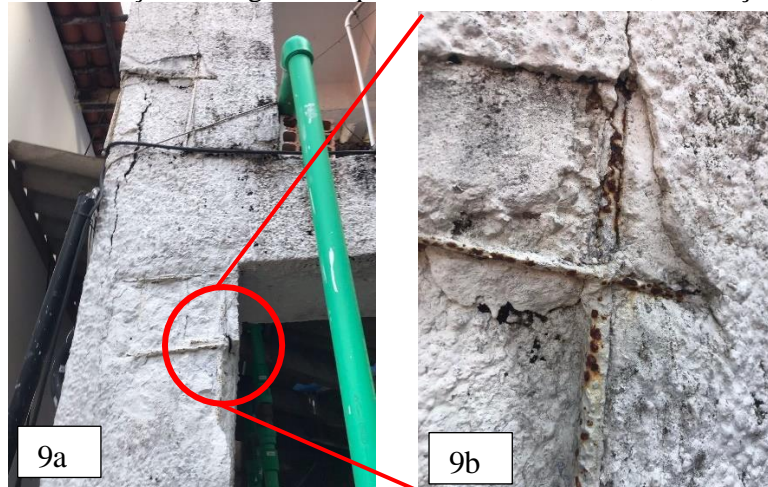
Como forma de analisar a situação em que o concreto estava, foi realizado o ensaio decarbonatação, no dia 18/10/22, como mostra a figura 9, confirmando que concreto está carbonatado, ademais o quadro 4 consta a avaliação dessa manifestação patológica.

Figura 9: Ensaio de carbonatação, a: Região em que foi realizado o ensaio, b: Reação da fenolftaleína.

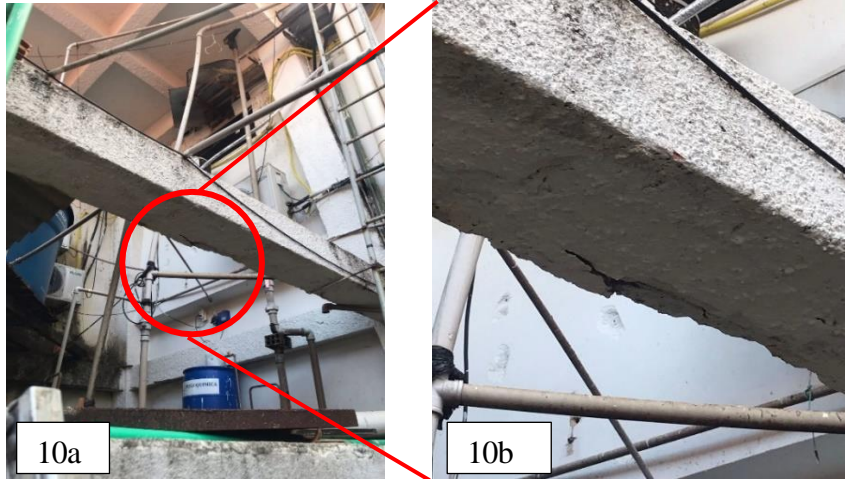
Além dos problemas analisados no pilar da caixa d'água, a viga da estrutura também apresenta problemas na perda da camada passivadora de concreto, deixando a estrutura exposta a agentes

nocivos encontrados no meio ambiente. A figura 10 apresenta a viga da caixa d'água e o quadro 5 consta a avaliação da mesma.

Figura 10: Viga da caixa d'água, a: Viga com manifestação patológica, b: Abertura da rachadura.

Problema patológico	Descrição visual	Tipo de manifestação	Possíveis causas	Grau de risco	Prognóstico
Degradação do concreto	A viga apresenta rachaduras de 3 mm , além de possuir um perda considerável na estrutura, ou seja a degradação do concreto, como mostra a imagem acima.	Carbonatação do concreto	Uma das possíveis causas é que a estrutura da caixa d'água sofreu um elevado aumento, fazendo com que as dimensões das vigas e pilares não sofressem uma alteração na sua dimensão.	3	O concreto com o passar do tempo, irá continuar perdendo suas características de proteção da armadura e com isso o mesmo irá degradando, deixando a armadura exposta. Com isso a sua funcionalidade será perdida.

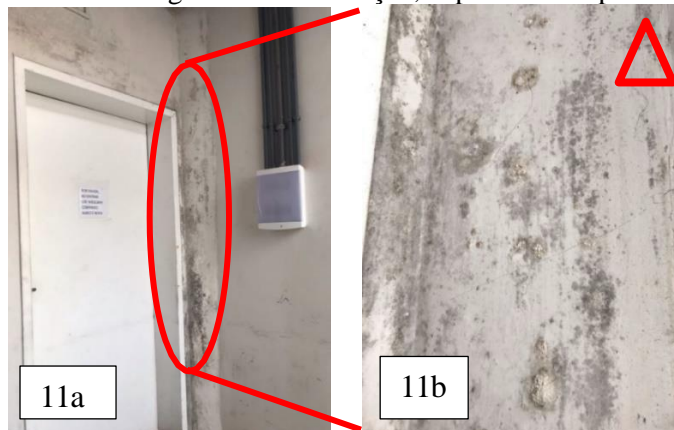
As manifestações patológicas apresentadas na figura 11, estão localizadas na entrada da sala de Guarda / Distribuição apresentando problemas superficiais na pintura, decorrentes de agentes exógenos e devido a problemas funcionais da estrutura, que são decorrentes do desgaste da mesma. Com isso o quadro 6 apresenta a avaliação do problema patológico.

Figura 11: Entrada da sala de guarda e distribuição, a: parede com problemas de umidade, b:

Problema patológico	Descrição visual	Tipo de manifestação	Possíveis causas	Grau de risco	Prognóstico
Problemas de umidade no revestimento de pintura.	A área está submetida a agentes exógenos, por se tratar de uma área aberta, fazendo com a edificação apresente manchas escuras e degradação da pintura.	Saponificação	Por se tratar de uma estrutura interna a estrutura não apresenta revestimento adequado, para fazer o processo de estanqueidade da água.	1	Degradação do revestimento de pintura e reboco.

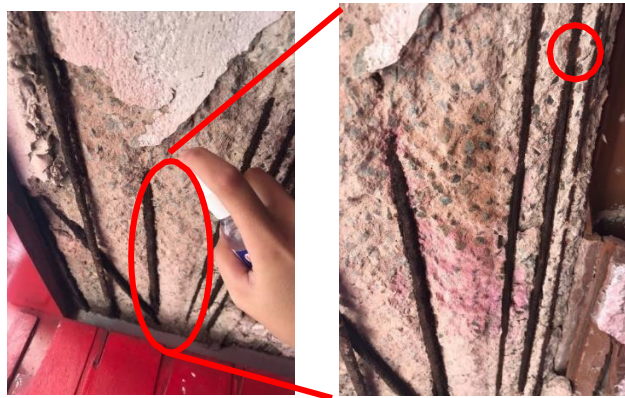
A laje apresentada na Figura 12 está localizada na área técnica do laboratório e diretoria no setor 5. Convém frisar que a armação de aço se encontra exposta e parte do concreto está carbonatado. A seta evidencia a área em que o ensaio com a substância de fenolftaleína foi aplicada, no qual é notório perceber que parte do concreto se encontra carbonato e outra não, logo o quadro 8 apresenta a avaliação da área técnica.

Figura 12: Laje da área técnica do laboratório, a: Laje com armadura exposta, b: Ensaio de carbonatação.

Problema patológico	Descrição visual	Tipo de manifestação	Possíveis causas	Grau de risco	Prognóstico
Armadura exposta e perda da passivadora de concreto.	A laje apresenta corrosão na armadura, além da mesma já ter uma perda considerável de concreto, após os testes foi verificado que a mesma possui concreto carbonatado.	Corrosão de armadura e carbonatação do concreto	A laje passava por grandes problemas de infiltrações, dessa forma a água da chuva pode ter influenciado no processo de carbonatação, fazendo com que houvesse uma perda considerável da camada passivadora, gerando dessa forma a corrosão da armadura.	3	Com o agravamento do processo de degradação, a armadura irá se degradar, perdendo a funcionalidade da estrutura.
