De 17/07/2024 a 20/07/2024
Fortaleza, Ceará.
DOI: 10.5281/zenodo.12795820

Congresso Brasileiro de Patologia das Construções

MAPEAMENTO DE DANOS DE FACHADAS DE EDIFICAÇÃO HISTÓRICA APOIADO POR DRONE

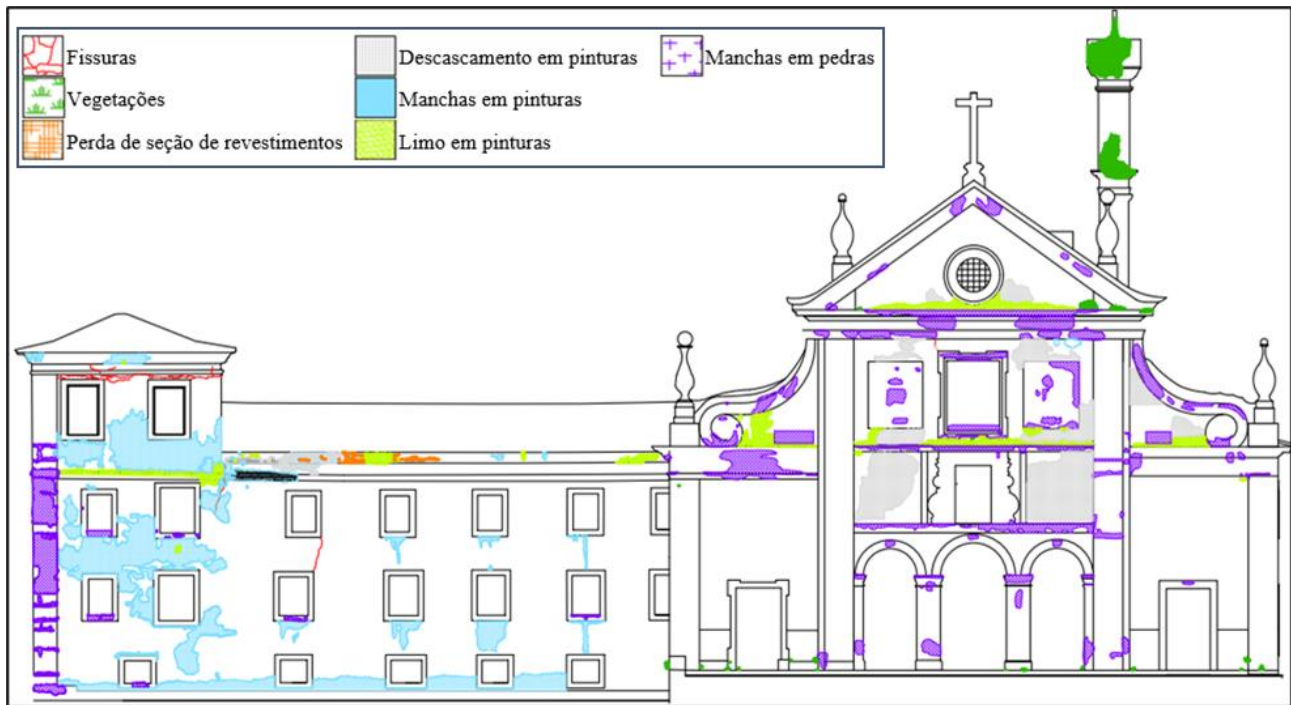
Figura 4- Mapa de danos

Foram observadas 7 (sete) situações distintas relacionadas a elementos de degradação na fachada apresentada, a saber: Presença de fissuras, presença de vegetações, perda de seção de revestimentos, descascamento em pinturas, manchas em pinturas, limo em pinturas e manchas em pedras. As fissuras constatadas, com características geométricas predominantemente lineares, indicam processos de deformação da região esquerda da edificação, sendo recomendada a tomada de ação com certa urgência, devido à possibilidade de agravamento da situação em médio prazo.

A partir da análise do mapa de danos, observou-se que o crescimento de vegetações deve ser visto como um alerta, uma vez que, para sua ocorrência, é necessária a presença de umidade por longos períodos, indicando que a absorção de umidade pelo substrato ocorre há bastante tempo. Sua ocorrência ocasiona impactos colaterais devido ao crescimento de raízes, ocasionando riscos de deslocamento de revestimentos e consequentes acidentes. A situação pode ocasionar danos à edificação com elevados custos de recuperação, sendo recomendada a tomada de ação tão breve possível, interrompendo a degradação dos sistemas a longo prazo.

Outra situação que cabe atenção em grau médio refere-se à presença de limo em pinturas, uma vez que sua ocorrência representa a proliferação de matéria orgânica e indica presença acentuada de umidade no substrato, cabendo intervenção a fim de evitar progressão de danos, cujo prognóstico pode tender ao crescimento de vegetações e perdas de seção do revestimento. A perda de seção de revestimentos, por sua vez, pode ser vista como decorrência de processos de degradação por intempéries desenvolvidos por longos períodos. A exposição de camadas mais internas do revestimento representa risco de propagação de danos de maior gravidade à edificação, visto que sua fachada atua como uma barreira aos agentes externos, sendo necessária a tomada de ação tão breve possível.

Os descascamentos de pinturas devem ser vistos com cautela, uma vez que mostram que a camada superficial da fachada já não é mais capaz de resistir às ações do meio, expondo, assim, camadas interiores às ações externas, e requer uma intervenção tão breve possível. A ocorrência de manchas em pinturas pode indicar o decaimento de vida útil do acabamento do revestimento, em um processo

de degradação ainda em fase inicial, ocasionado pela incidência recorrente de intempéries, acúmulo de sujidades na superfície ou proliferação de fungos, o que demanda intervenção de forma a prevenir que a situação evolua para descascamentos ou perdas de seção do revestimento, cujo impacto ao sistema é significativamente maior. Por fim, a presença de manchas escuras em pedras (cantaria) pode estar relacionada à ação de intempéries, fungos ou mesmo devido ao depósito de sujidades devido à poluição atmosférica urbana. A resolução da situação visa preservar a edificação da ação de agentes degradantes, que podem levar a perdas de seção dos elementos, resultando em danos a um importante patrimônio histórico.

Diante do mapa de danos, foram extraídos os quantitativos das áreas degradadas. A área total de revestimentos das fachadas é equivalente a 470,96 metros quadrados, descontando os vãos. Desse total, identificou-se 45,37 m² de manchas em pinturas, correspondendo a 9,6% da área total, seguido por 30,34 m² de manchas em pedras o que corresponde a aproximadamente 6,5% da área total e 19,20 m² de descascamento da pintura, correspondendo a aproximadamente 4,1% da área total. Além disso, com índices menores, identificou-se 6,90 m² de limo em pinturas (aprox. 1,5% da área total), 4,03 m² de área com vegetação, (aprox. 0,9% da área danificada), cerca de 0,22 m² de perda de seção de revestimentos (0,1% de área total) e por fim, aproximadamente 17,73 metros lineares de fissuras.
