CBPAT 2020 ANAIS
CONGRESSO BRASILEIRO DE PATOLOGIA DAS CONSTRUÇÕES
DE 15 A 17 DE ABRIL | FORTALEZA - CE
http://dx.doi.org/10.4322/CBPAT.2020.015
ISBN 978-65-86819-05-2

AVALIAÇÃO ESTRUTURAL DA SUBESTAÇÃO DE ENERGIA DA UFES APÓS INCÊNDIO

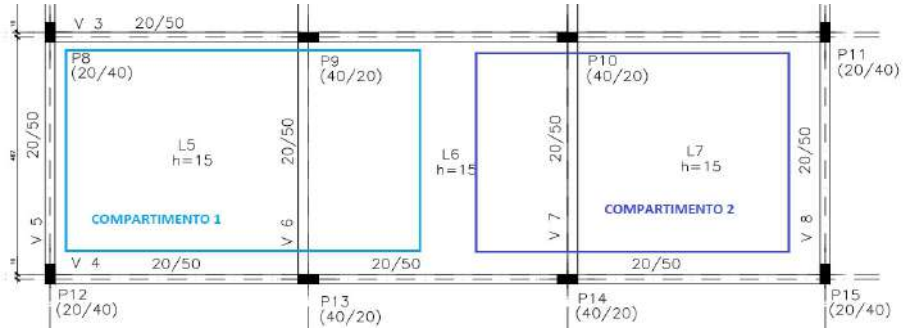
Figura 2: Planta estrutural de cobertura com indicação dos compartimentos.
Fonte: Projeto estrutural da subestação (2007).

A Figura 2 mostra a planta baixa da estrutura, na qual foram realizados os ensaios destrutivos e não-destrutivos descritos em Procedimentos Metodológicos deste trabalho. Os elementos afetados foram os pilares P8, P9, P12 e P13 e as vigas V3, V4, V5 e V6.

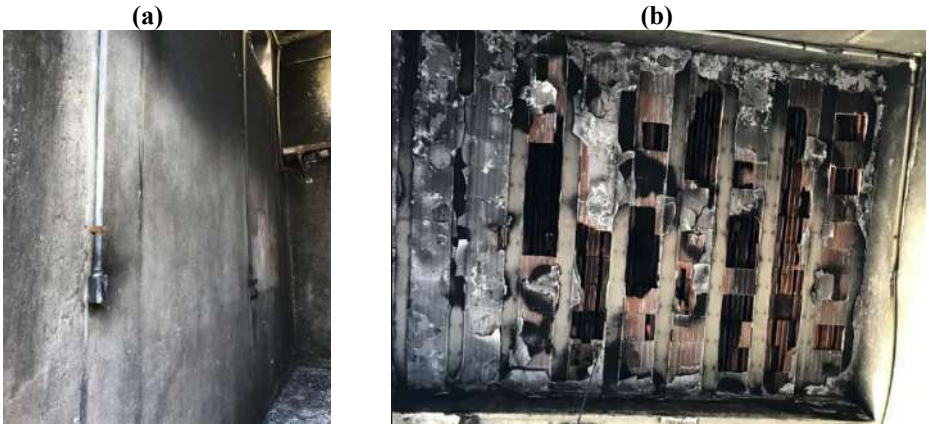
No local foi verificada a presença de fuligem cobrindo a maior parte dos elementos estruturais, e ainda o desplacamento quase generalizado do reboco do teto, deixando expostos blocos cerâmicos e vigotas (Figura 3 (b)).

Figura 3: Compartimento 1 - parede coberta por fuligem (a) e desplacamento de reboco do teto (b).
Fonte: Autores (2019).

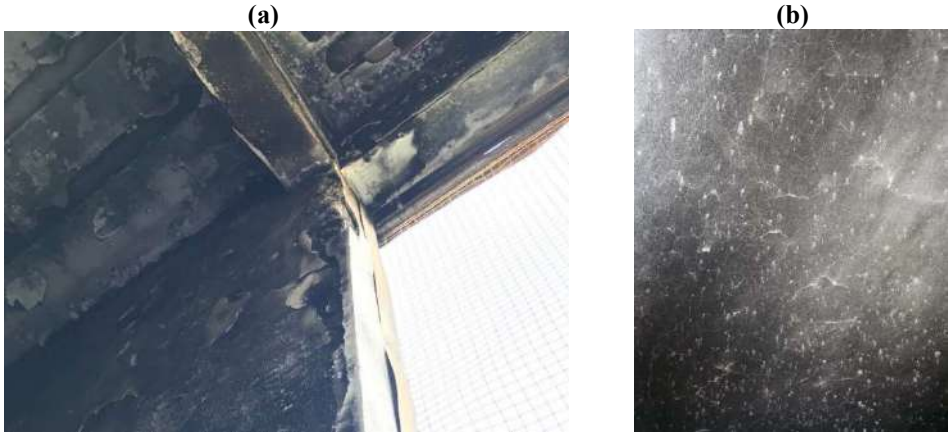
Nas interfaces entre estrutura e reboco, houve perda de aderência com consequente quebra do reboco (Figura 4 (a)). Já na interface estrutura-alvenaria, foi possível visualizar fissuras por movimentação térmica, às quais margeavam toda a interface.

A alvenaria, por sua vez, apresentou trincas verticais em alguns pontos, o que indica que houve dilatação térmica nesse material. Além das trincas verticais, era visível a existência de mapeamento de fissuras no reboco das parede, como pode ser observado na Figura 4(b), sugerindo que houve contração do reboco devido ao efeito da calcinação.

Figura 4: Compartimento 1 - Desplacamento do reboco junto ao pilar (a) e mapeamento de fissuras no reboco (b).
Fonte: Autores (2019).

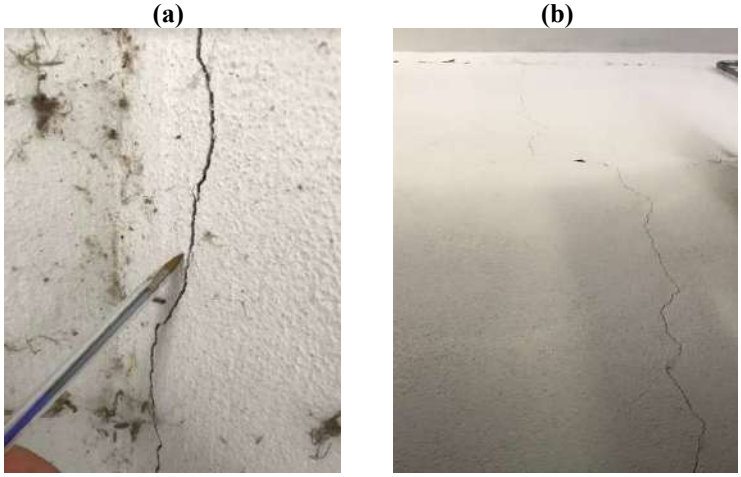
Durante a vistoria realizada no Compartimento 2 e na sala de quadros da subestação também foi constatada a existência de fissuras na interface estrutura-alvenaria e trincas verticais nas paredes, como observado na Figura 5. Em alguns casos foi possível notar, ainda, fissuras em forma de escamas, as quais configuram trincas de cisalhamento originadas pelo esforço entre os dois materiais.

Figura 5: Trinca na interface pilar-alvenaria no compartimento 2 (a) e trinca vertical na alvenaria na sala de quadros (b).
Fonte: Autores (2019).

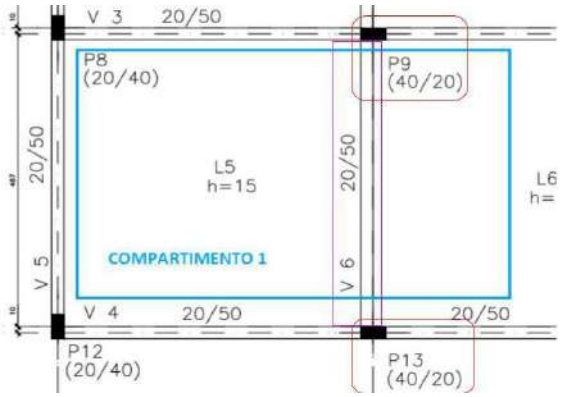
Figura 6: Parte da planta estrutural de cobertura com identificação dos elementos ensaiados.
Fonte: Projeto estrutural da cobertura (2007).

Os resultados seguintes se referem aos pilares P13 e P9 e viga V6 do Compartimento 1, indicados na Figura 6.

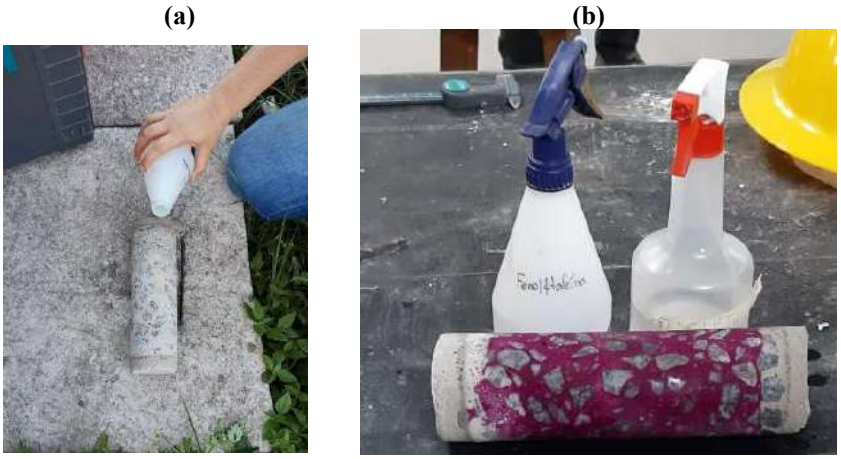
No testemunho extraído inicialmente verificou-se o posicionamento da armadura, observando um cobrimento de 3,00 cm e 3,50 cm, para as faces interna e externa, respectivamente. Em seguida, borrifou-se a fenolftaleína por toda a superfície do testemunho, o que permitiu detectação da camada carbonatada, conforme mostrado na Figura 7.

Figura 7: Aplicação da fenolftaleína no testemunho (a) e a coloração resultante (b).
Fonte: Autores (2019).

Por meio de um paquímetro digital foram feitas 11 leituras de frentes de carbonatação (espessura da camada incolor) com o intuito de obter um valor médio representativo. Assim, a frente de carbonatação média foi de 1,487 na face interna do pilar e de 1,433 em sua face externa. A face interna corresponde àquela voltada para o interior da subestação, enquanto a face externa faz referência ao exterior da edificação. Vale destacar que na aferição das medidas foi descontada a espessura do revestimento argamassado.

Considerando os cobrimentos aferidos, bem como os valores médios de carbonatação obtidos, conclui-se que no momento do ensaio a armadura ainda estava protegida. Contudo, tal condição não pode ser assegurada a longo prazo, pelo avanço da carbonatação da superfície para o interior do material. Quando a frente de carbonatação atinge a armadura, a película apassivadora, que usualmente reveste e protege a superfície da armadura de aço contra a corrosão, torna-se instável e é quebrada, permitindo o desenvolvimento das interações destrutivas entre o aço e o ambiente.
