# USO DA TERMOGRAFIA INFRAVERMELHA NA DETECÇÃO DE INFILTRAÇÃO EM ÁREAS INTERNAS DE UMA EDIFICAÇÃO: ESTUDO DE CASO

Fernando Azeredo Coutinho[1], Fernanda Pacheco[2], Hinoel Zamis Ehrenbring[2], Roberto Christ[2] e Camila Simonetti[3*]

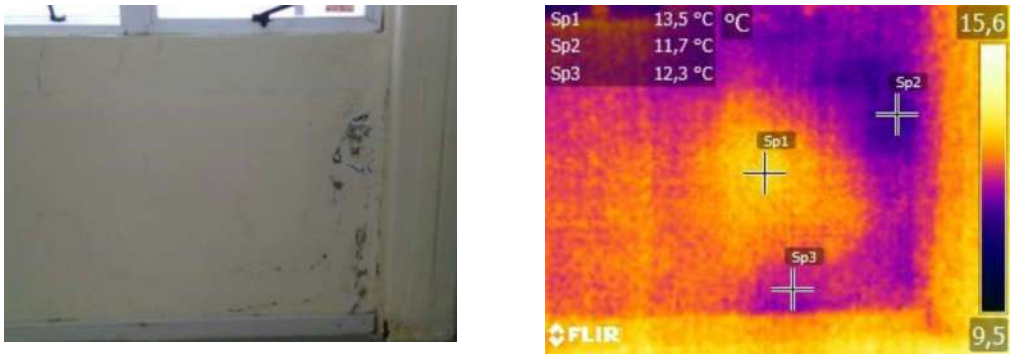
Nesta edificação foram analisados três paredes e dois forros, as paredes apresentavam revestimento de pintura na face que foi aplicada a termografia e os forros eram do tipo modular de fibra de vidro. A Figura 2(a) traz a parede interna do segundo pavimento (PI1), com fachada ao leste, localizada abaixo de uma esquadria de janela. É possível notar a degradação da pintura devido a infiltração proveniente da ineficiência da vedação desta janela. A Figura térmica 2(b) apresenta uma região com a temperatura mais fria do que as demais, podendo caracterizar a infiltração que percola até a interface do rodapé com a parede.

Figura 2 – Parede interna do segundo pavimento (PI1)
a) imagem digital e b) imagem térmica

A diferença de temperatura entre as áreas com e sem infiltração é de aproximadamente 1,8 ºC (Sp1= 13,5 ºC – Sp2= 11,7 ºC). Neste caso, onde há presença de umidade a termografia por infravermelho proporciona a visualização destes locais.

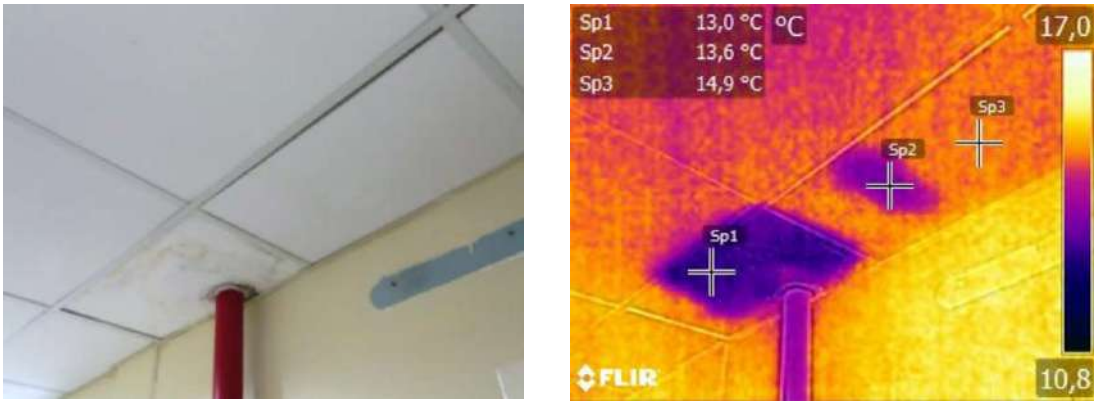
A Figura 3(a) apresenta duas regiões mais frias no forro modular do segundo pavimento (FM1) e, próximo à tubulação do hidrante notam-se mancha de bolor, já a placa ao lado não apresenta sinais de umidade. Contudo, na Figura térmica 3(b), se percebe uma área com temperatura menor, indicando uma possível infiltração do telhado, a menor diferença de temperatura na região é de 1,3 ºC (Sp3= 14,9 ºC – Sp2= 13,6 ºC), ainda assim é evidenciada na técnica. A maior diferença da região com menor temperatura é de 1,9 ºC (Sp3= 14,9 ºC – Sp1= 13 ºC); essa diferença de contraste entre as regiões revela as áreas que estão úmidas (tons frios) e secas (tons quentes) (EDIS; FLORES-COLEN; BRITA, 2014).

Figura 3 – Forro modular do segundo pavimento (FM1)
a) imagem digital e b) imagem térmica

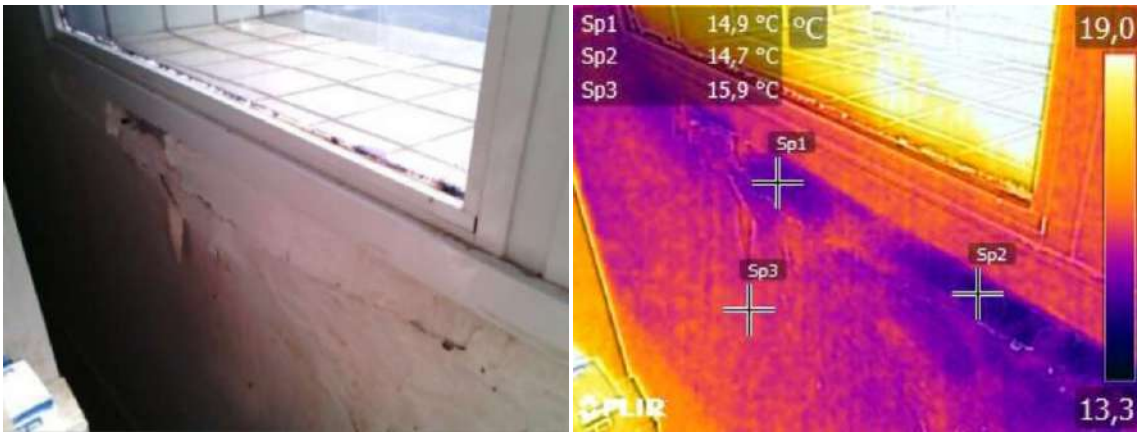
A parede interna do segundo pavimento (PI2) fica localizada na fachada norte, há falta de desempenho quanto a estanqueidade que pode ser confirmada a partir da Figura 4. Na Figura 4(a) evidencia-se a degradação da pintura, a formação de bolhas e bolor. A Figura térmica 4(b) esclarece que a umidade está vindo da esquadria, em razão da diferença de temperatura entre Sp1 e Sp2 em relação à Sp3. A diferença de temperatura é de 1,2 ºC (Sp1= 14,7 ºC – Sp3= 15,9 ºC).

Figura 4 – Parede interna do segundo pavimento (PI2)
a) imagem digital e b) imagem térmica

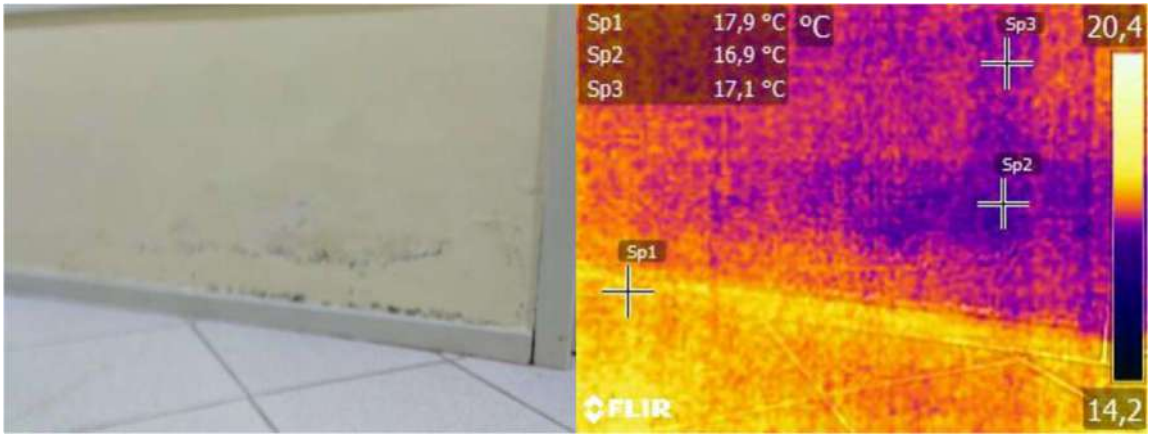
Também no primeiro pavimento foi analisada uma parede interna (PI3) que não faz divisa com área externa, nela foi identificado umidade ascendente, proveniente de uma impermeabilização incorreta ou inexistente. A Figura 5(a) exibe uma manifestação patológica característica de umidade próxima ao rodapé. Na Figura térmica 5(b) mostra uma região mais fria na parte superior onde já se revelou o dano, uma vez que tal manifestação tem a tendência de subir pelo elemento. Há diferença de temperatura de 1 ºC (Sp2 – Sp3), segundo bibliografia esse valor já é suficiente que seja feita leitura precisa da anomalia (MANDAGUE, 2001).

Figura 5 – Parede interna do primeiro pavimento
a) imagem digital e b) imagem térmica

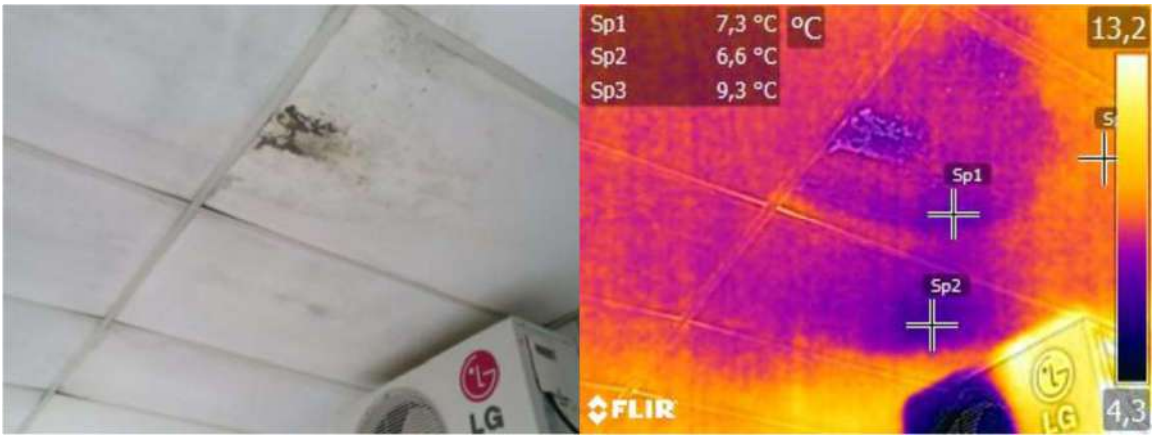
O forro (FM2) fica em uma área externa no primeiro pavimento, sendo este coberto, conforme se vê na Figura 6. A variação de temperatura de 2 ºC (Sp3 – Sp2) é explicada pelo telhado da cobertura que não passa por manutenções como limpeza de calhas, o que acarreta vazamentos.

Figura 6 – Forro em área externa do segundo pavimento
a) imagem digital e b) imagem térmica
