ANÁLISE DA QUALIDADE DO CONCRETO EM PILARES DE VIADUTOS POR MEIO DE ENSAIOS NÃO DESTRUTIVOS PARA FINS DE REABILITAÇÃO

BAUTZ, Rebeca Sprengel[1]. MACIOSKI, Gustavo[2]. WEBER, Silvana Leonita[3].
MOREIRA, Amacin Rodrigues[4].

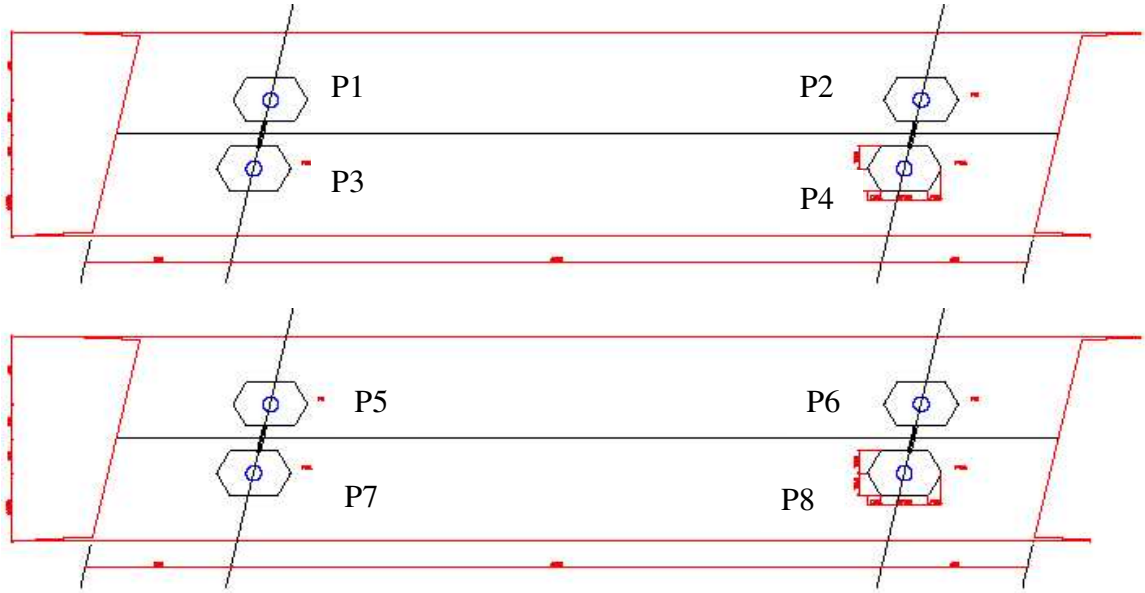
Figura 6: Numeração dos pilares.

Quanto à geometria da obra de arte especial, a estrutura dos viadutos sobre a Rua Eduardo Sprada é esconsa e composta por viga em seção caixão protendida apoiada em pilares circulares. Estes pilares foram numerados de P1 a P8 de acordo com a ordenação apresentada na Figura 6.

Destaca-se ainda que na Figura 13, foram encontrados valores mais baixos de resistência para os pilares P3, P5 e P7. Contudo, não foi constatada nenhuma falha ou problema aparente, na inspeção visual. Já o pilar P13, observado na Figura 14, apresentou um índice esclerométrico reduzido em comparação com as demais peças estruturais. Durante a inspeção visual foram observadas falhas neste elemento. Estas falhas podem ser observadas nas Figuras 1 e 2 já apresentadas.

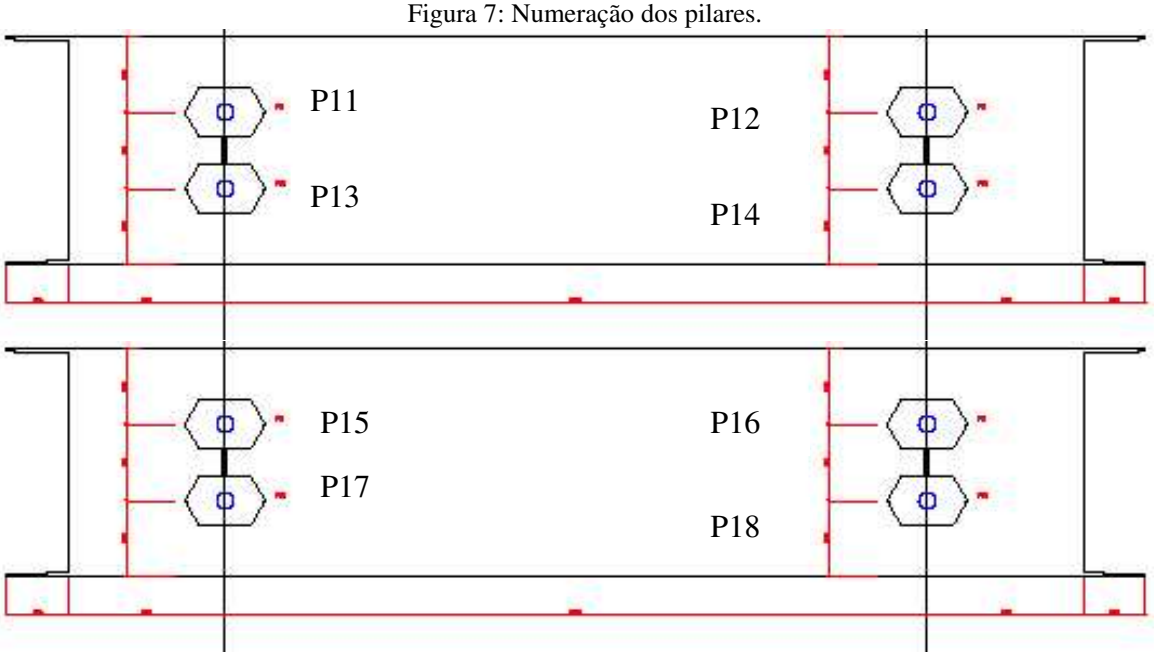
Figura 7: Numeração dos pilares.

Na intersecção da BR 376 com a Rua Raul Pompéia, assim como na intersecção com a Rua Eduardo Sprada, também existem dois viadutos de mesma geometria e condição de implantação. Na Figura 7 é apresentada a numeração dos elementos.

A partir da Figura 16, pode-se afirmar que o comportamento da estrutura foi semelhante ao do viaduto sobre a Rua Eduardo Sprada, no qual observaram-se valores altos para a velocidade de onda no interior dos elementos de sustentação e uma redução da velocidade no pilar que apresentou menor valor de resistência e falhas aparentes durante a inspeção visual.

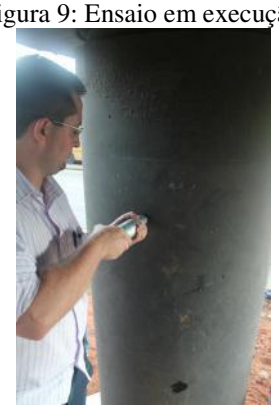
Figura 9: Ensaio em execução.

O ensaio foi realizado nas áreas de interesses indicadas no projeto. Foram utilizadas faces planas, polidas e limpas. Foram realizados 9 impactos na área de ensaio afastados 5cm entre si conforme Figuras 8 e 9.

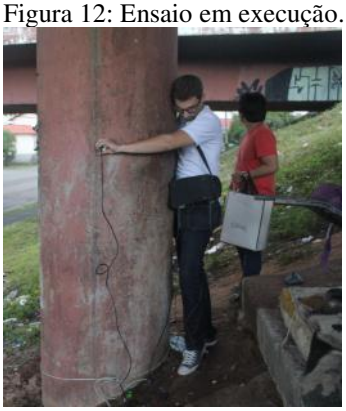
Figura 12: Ensaio em execução.

Em cada pilar foram realizadas duas leituras em sentidos perpendiculares em cada um dos elementos sempre a dois metros de distância a partir do tabuleiro das obras.

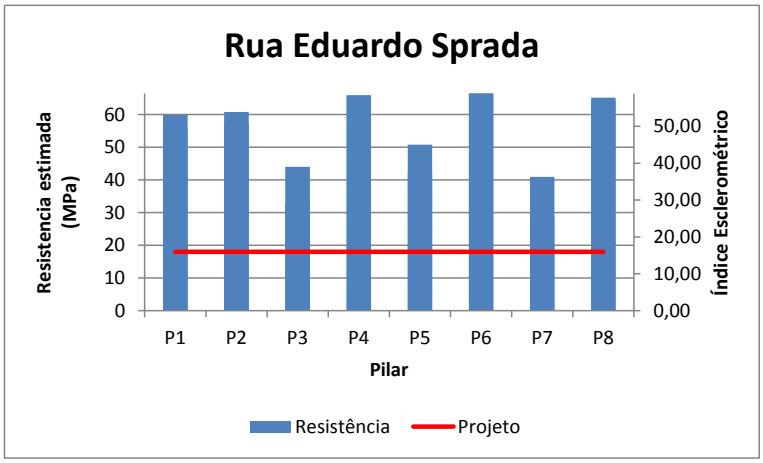
Figura 13: Ensaios esclerométricos na Rua Eduardo Sprada.

Em ambas as Figuras 13 e 14 os valores de resistência à compressão estimados são muito superiores aos de projeto. Desta forma, mesmo sabendo que os resultados do índice esclerométrico podem ser afetados por diversos fatores, é possível garantir que a resistência dos pilares é elevada, evitando-se assim a necessidade de retirada de corpos-de-prova testemunhos.

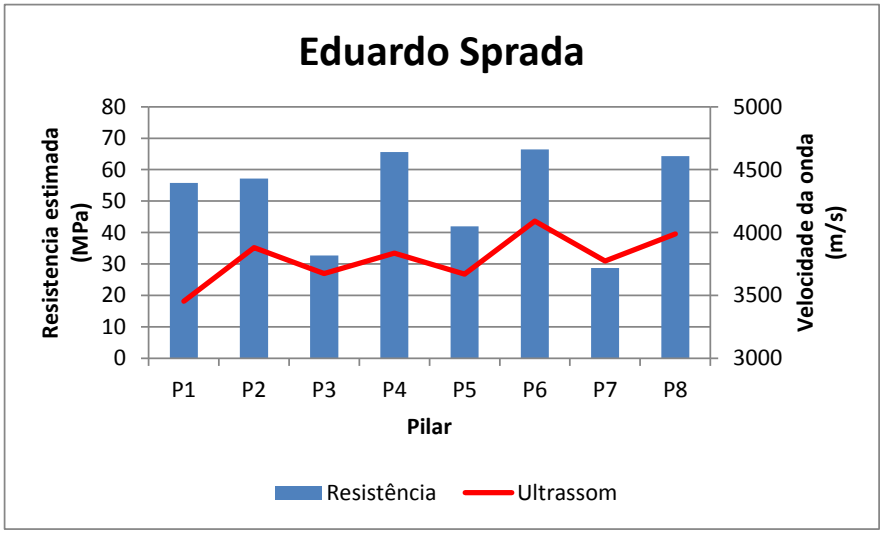
Figura 15: Ensaios de determinação da velocidade ultrassônica na Rua Eduardo Sprada.

Observa-se na Figura 15 que os resultados da velocidade de onda superam 3500 m/s em todos os elementos. Segundo classificação elaborada por CÁNOVAS (1998), todos os pilares podem ser considerados em condições ótimas de qualidade, não apresentando, portanto, fissuras internas, desagregação ou vazios indesejados.

Nota-se, ainda, que a velocidade de onda é menor nos elementos que apresentaram valores de resistência mais baixos. Portanto, resultados coerentes com o ensaio esclerométrico realizado nos mesmos pilares.

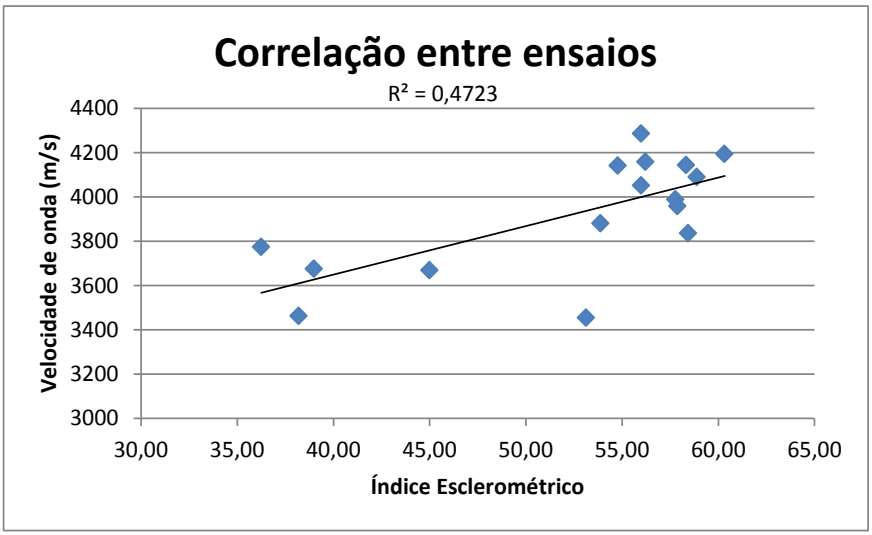
Figura 17: Dispersão dos resultados dos ensaios não destrutivos.

Todavia, ao analizar Figura 17, não foi possível estabelecer uma correlação entre o índice esclerométrico e a velocidade de onda. Possivelmente, com dados do controle tecnológico do concreto seria possível estabelecer alguma relação entres os diferentes resultados.
