Congresso Brasileiro de Patologia das Construções

AVALIAÇÃO DE FALHAS EM REVESTIMENTO CERÂMICO DE FACHADA E SEUS IMPACTOS EM AMBIENTES INTERNOS: ESTUDO DE CASO

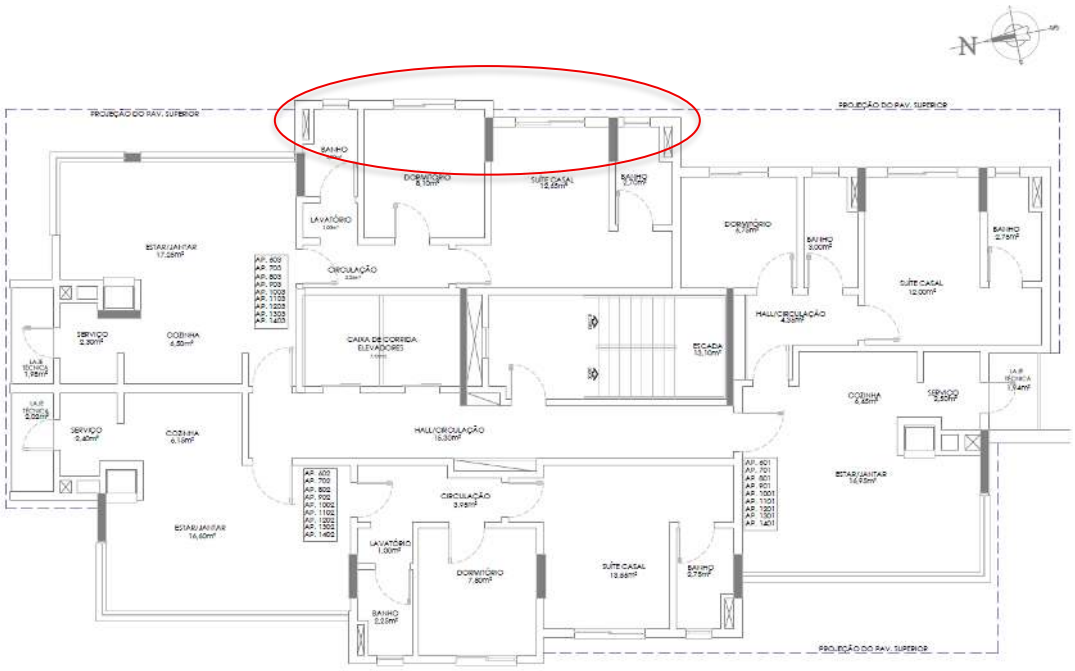
Os principais sintomas identificados foram fissuras, estufamento e descascamento da tinta e manchas de bolor no revestimento interno, especialmente entre o 6º e o 21º pavimentos. Os sintomas foram identificados após longo período de chuvas intensas aparecendo inicialmente nos cantos dos ambientes internos mostrados na Figura 2, onde externamente foi executado um revestimento cerâmico, conforme indicado na Figura 1.

Figura 1 – Visão geral da fachada de fundos da edificação com destaque para a área com revestimento cerâmico. Fonte: as autoras.

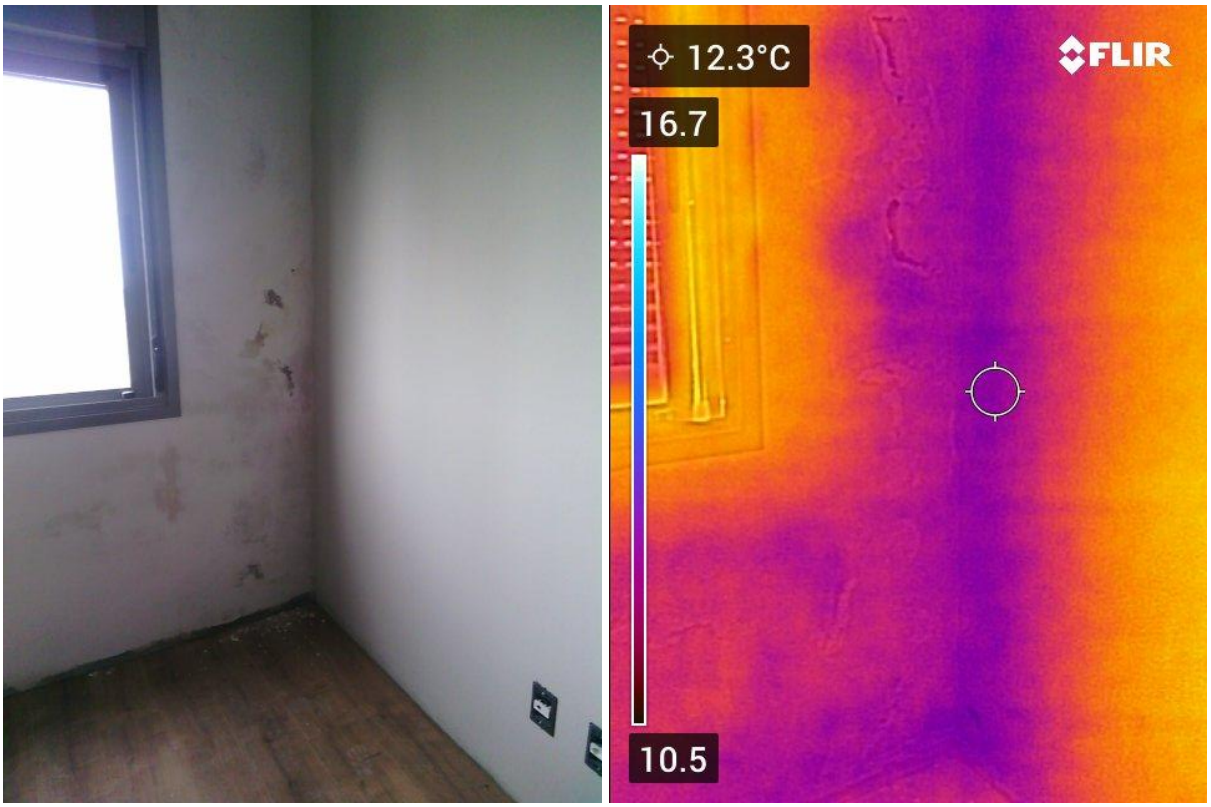
As inspeções internas revelaram manifestações recorrentes de estufamento e descascamento da pintura, manchas de bolor, eflorescências e elevada umidade no revestimento argamassado, conforme observa-se na Figura 3 e **Erro! Fonte de referência não encontrada.**. A análise termográfica indicou diferenças de temperatura superficial entre 2 °C e 3 °C nas regiões próximas às janelas, confirmando a presença de umidade, conforme observa-se na Figura 5.

Figura 4 – Manchas de bolor, estufamento e descascamento da tinta no entorno das janelas nos 13º e 7º pavimentos. Fonte: as autoras.

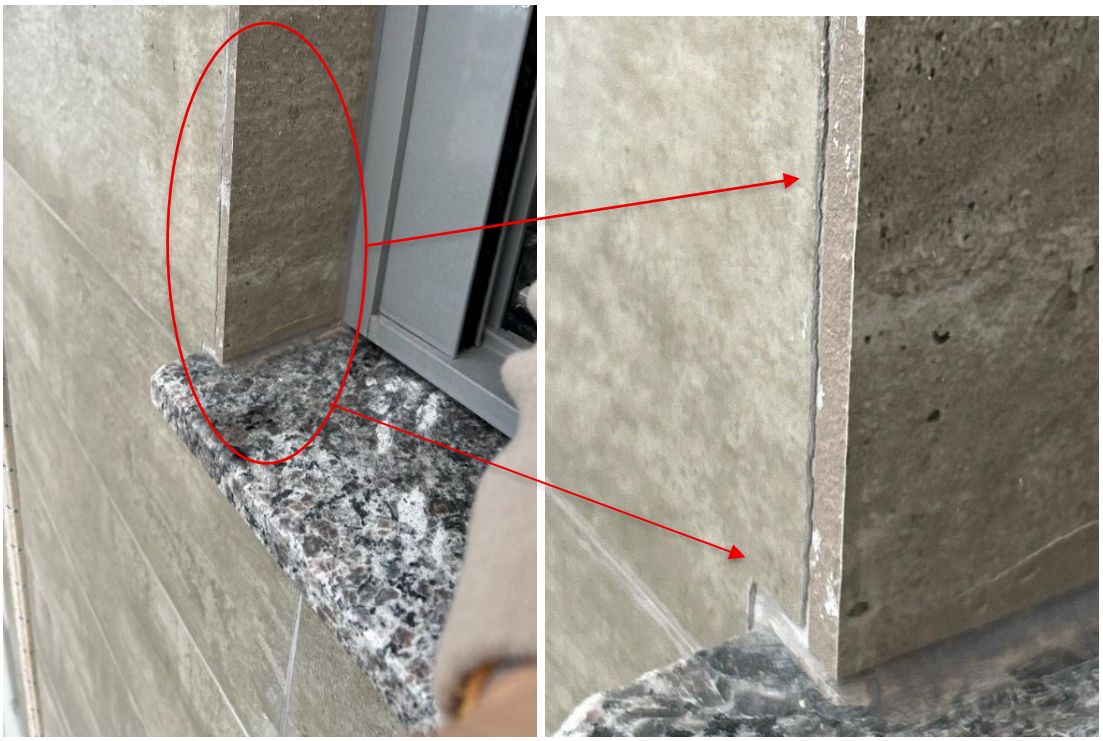
Na vistoria externa, observou-se algumas falhas de execução das placas cerâmicas que podem ter contribuído para o ingresso da água da chuva tais como: a irregularidades na espessura da junta de assentamento (variando de 0,3mm a 3mm), fissuras na argamassa de rejuntamento, a falta de planeza entre placas consecutivas, a execução das juntas de movimentação em locais diferentes (desencontro entre juntas de movimentação formadas no emboço e no revestimento cerâmico), recortes excessivos nas placas cerâmicas e assentamento a 90º em cantos onde ocorre a mudança de direção do revestimento cerâmico, conforme pode ser visto na Figura 6 até a Figura 8.

As pingadeiras instaladas nas janelas possuem inclinação suficiente para descolar a água da chuva em relação à fachada, no entanto observou-se fissuras na argamassa de rejuntamento das placas cerâmicas próximas as pingadeiras, em vários pavimentos, conforme observa-se na Figura 6 até a Figura 8.

Figura 6 – Fissura na argamassa de rejuntamento e recorte excessivo na face inferior da placa. Fonte: as autoras.

Figura 7 – Fissura na junta de assentamento entre duas placas no entorno de uma janela e junta horizontal de movimentação posicionada de forma incorreta. Fonte: as autoras.

Figura 8 –Argamassa de rejuntamento fissurada na lateral de uma janela e acabamento a 90º na região da verga de uma janela. Fonte: as autoras.

Conclui-se que a falta de atendimento às recomendações normativas comprometeu a estanqueidade do sistema de revestimento externo afetando também as áreas internas da edificação. O desempenho quanto à estanqueidade só foi reestabelecido através da retirada total do revestimento existente e a reexecução de um novo revestimento na fachada avaliada. A execução do novo revestimento foi realizada com base em um projeto técnico adequado com posicionamento correto das juntas de movimentação e detalhes construtivos.

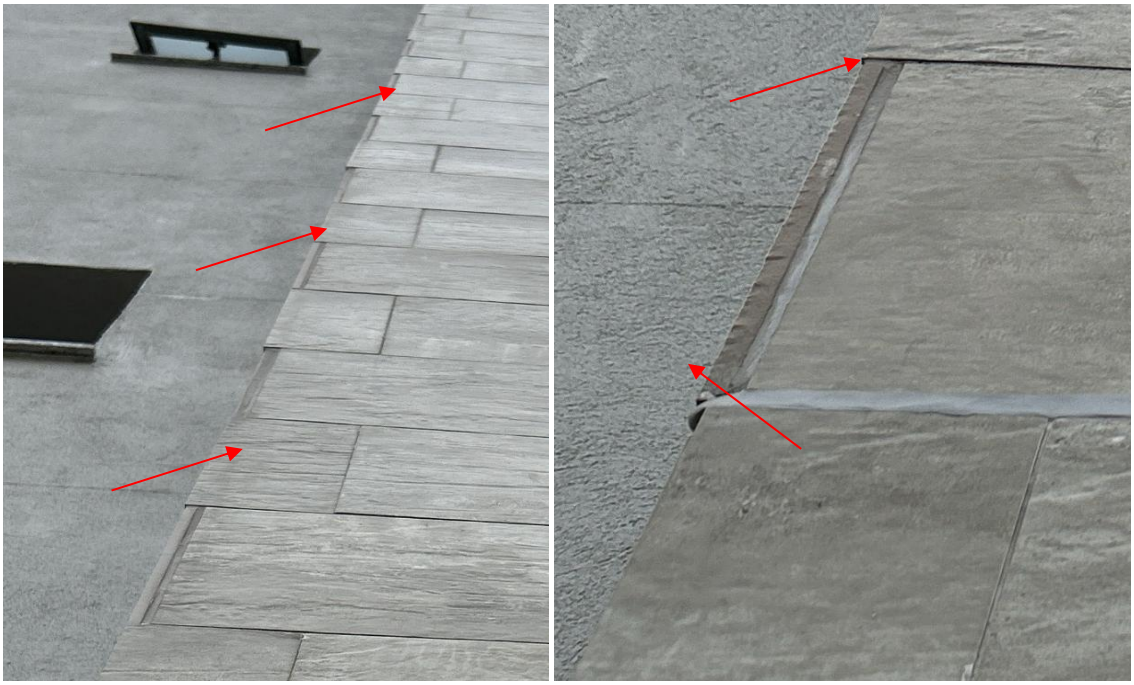
Figura 9 – Detalhe do encontro das placas cerâmicas no canto externo da fachada e falha na aplicação do selante da junta de movimentação horizontal. Fonte: as autoras
