Congresso Brasileiro de Patologia das Construções

ANÁLISE DE INCONFORMIDADES TÉCNICAS PARA RECEBIMENTO DE EMPREENDIMENTO NOVO: ESTUDO DE CASO EM FORTALEZA-CE

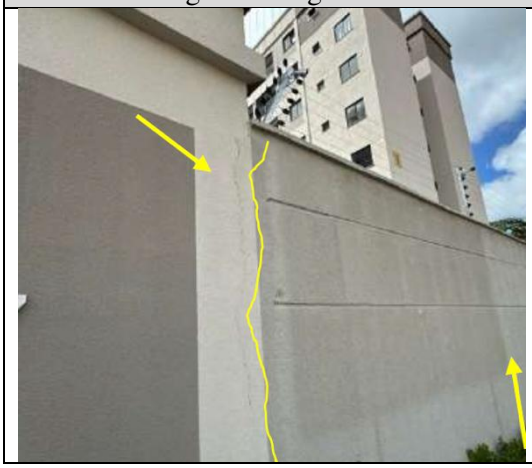
Quadro 1 – Anomalia em parede de alvenaria

**Localização:** Paredes das áreas comuns
	Características: Presença de trincas em elementos de alvenaria, com padrões variados de fissuração. As fissuras comprometem a integridade estética e funcional das vedações.
	Possíveis causas: Movimentação térmica, retração do material, deficiência na execução da alvenaria ou interface inadequada entre diferentes materiais.
	Implicações: Comprometimento estético, possível infiltração de água, redução da durabilidade do sistema construtivo e necessidade de reparos breves.

As trincas identificadas nas alvenarias das áreas comuns representam uma das manifestações patológicas mais frequentes em edificações novas. Segundo Silva et al. (2019), essas anomalias podem estar relacionadas a diversos fatores, desde problemas de projeto até falhas executivas. A ocorrência de fissuração em alvenarias de vedação é particularmente preocupante em áreas comuns, pois além do aspecto estético, pode indicar problemas estruturais mais graves ou deficiências no processo construtivo.

A presença dessas trincas em um empreendimento novo sugere possíveis falhas no controle de qualidade durante a execução, como a não observância dos prazos de cura adequados, utilização de materiais com características incompatíveis ou execução inadequada das interfaces entre diferentes elementos construtivos. É fundamental que essas anomalias sejam corrigidas antes da entrega definitiva do empreendimento, evitando futuros problemas de infiltração e comprometimento da durabilidade da edificação.
