De 24/06/2026 a 27/06/2026
São Paulo
https://doi.org/10.67775/41jajq84

Congresso Brasileiro de Patologia das Construções

MÚLTIPLA CAUSALIDADE EM ESTRUTURAS DE CONTENÇÃO: APLICAÇÃO DE MODELO INFERENCIAL EM ESTUDO DE CASO

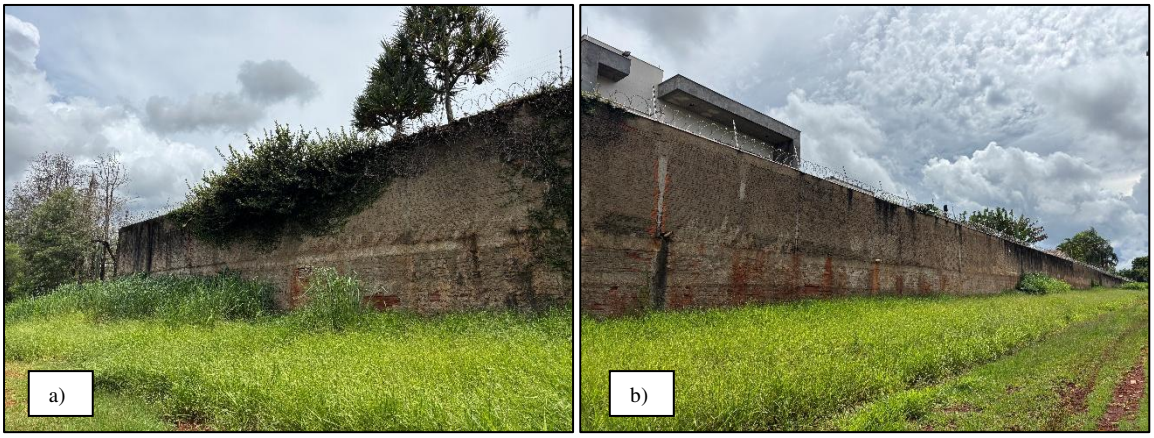
À época da vistoria pericial, o muro apresentava deslocamentos horizontais visíveis, fissuração entre elementos construtivos, caracterizando a dessolidarização e movimentação do solo, manchas de umidade extensas na face exposta do aterro e manchas de umidade que indicam a saturação do maciço contido. Não foram identificados drenos funcionais na base ou no corpo da estrutura. A inspeção revelou ainda segregação de concreto em pilares e ninhos de concretagem, sugestivos de

falha na concretagem, consequente exposição de armaduras e corrosão das mesmas, abaulamento do muro e desintegração dos blocos cerâmicos.

Imagem 1 – Vista do muro perimetral aos fundos do condomínio, pelo lado externo. a) Vista do muro aos fundos das casas 02 e 03. b) Vista aos fundos da casa 01

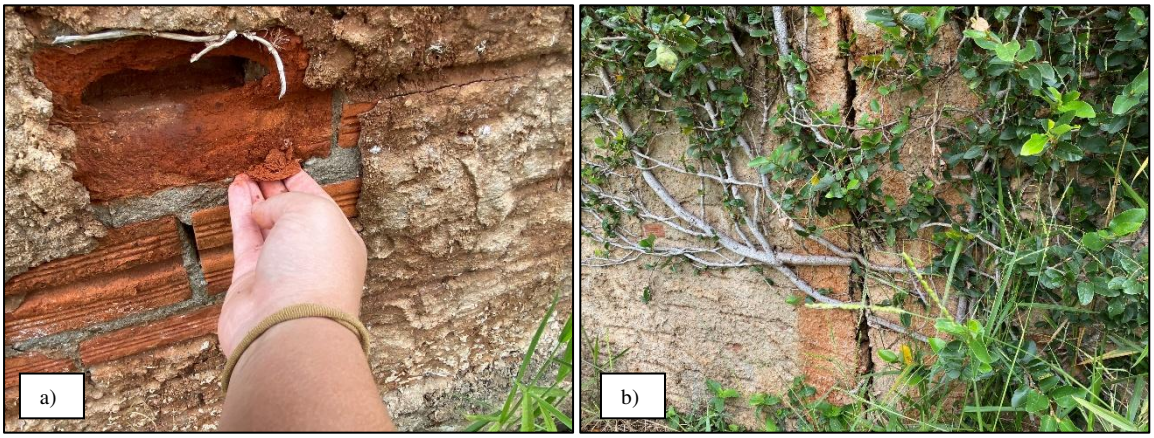
Imagem 3 – Desintegração dos blocos cerâmicos. b) Presença de vegetação advinda da junta de dilatação

Constatou-se também, presença de vegetação bastante desenvolvida nas residências, com origem na Residência 02. A vegetação em questão é a planta *Ficus pumila*, ou "unha de gato", que já apresentava raízes espessas. Além disso, pôde-se observar que seus ramos adentraram nas aberturas que encontraram durante seu desenvolvimento.
