Congresso Brasileiro de Patologia das Construções

ANÁLISE DE MANIFESTAÇÕES PATOLÓGICAS EM EDIFICAÇÃO RESIDENCIAL

ANALYSIS OF PATHOLOGICAL MANIFESTATIONS IN A RESIDENTIAL BUILDING

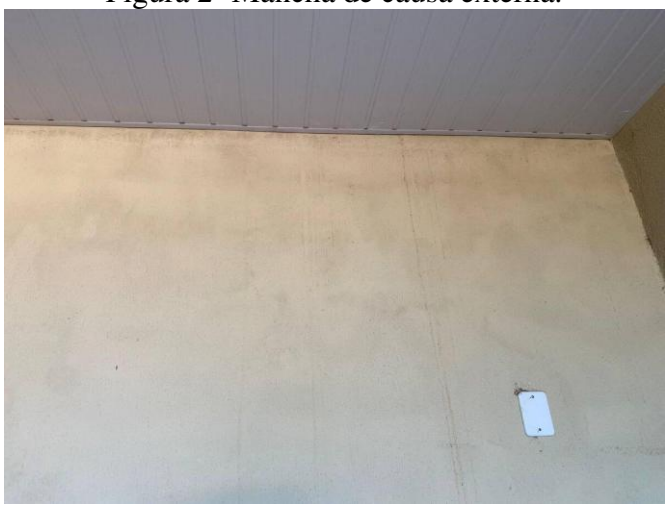
Figura 2- Mancha de causa externa.

De acordo com Zamboni (2013), as infiltrações podem ser de causa interna (causadas por problemas no próprio apartamento ou apartamento vizinho), e de causa externa (ações da chuva e umidade do solo). O autor ainda destaca que, independentemente da causa das infiltrações, estas podem causar inúmeros estragos, como descascar as paredes, estourar revestimentos de parede e piso, degradar tetos em gesso, gerar mofos em geral e agredir as esquadrias externas. Na Figura 2, é possível identificar as manchas na parede de causas externas.

As infiltrações podem ser classificadas em dois tipos conforme sua influência, sendo estas de forma interna ou externa. No caso apontado pela visita técnica a infiltração externa ocorreu excesso de chuva ocorrido em um dia atípico, a terapia sugerida é a aplicação de rufos para evitar que tal fato volte a recorrer.
