Congresso Brasileiro de Patologia das Construções

ANÁLISE TÉCNICA DE REVESTIMENTOS EM UBS

TECHNICAL ANALYSIS OF COATING SYSTEMS IN A PRIMARY HEALTH CARE UNIT

Rhuan Lopes Corrêa[1], Vitoria Lopes Saturnino[1]; Karla Cristina Bentes Moreira[1]*
*Autor de contato: kaarlamoreira@gmail.com

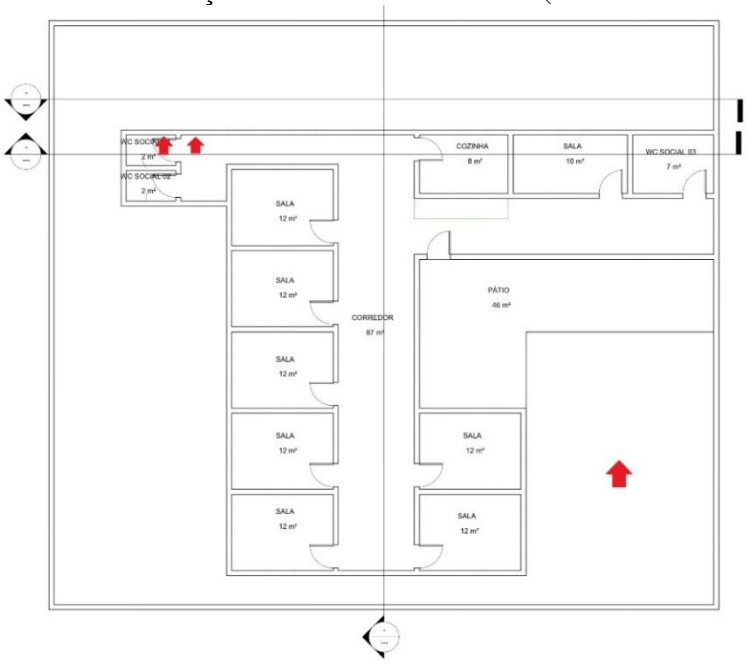
Foram encontradas várias trincas e fissuras, a maioria internamente indo de uma sala a outra (Figura 7). Podem ser ocasionadas por diversos fatores como por movimentação da estrutura, umidade e descolamento da argamassa. Na visita, observou-se fissuras no piso de concreto, próximo ao pátio.

Foi observado também, trincas na parede que iam do corredor dos funcionários até o banheiro masculino na parte interna da edificação (Figura 8).

Figura 9 - Planta baixa com a localização das fissuras encontradas (destacadas nas setas em vermelho).

Como medidas corretivas, recomenda-se a identificação e eliminação das fontes de infiltração, a recuperação das áreas degradadas com a remoção dos revestimentos comprometidos e a aplicação de sistemas adequados. Para as fissuras e trincas, é fundamental a realização de mapeamento e monitoramento das aberturas, seguida do tratamento com materiais apropriados, como selantes ou argamassas de reparo, além da investigação das possíveis causas, como movimentações estruturais ou retração dos materiais. No geral, recomenda-se a implementação de um plano de manutenção preventiva periódica.

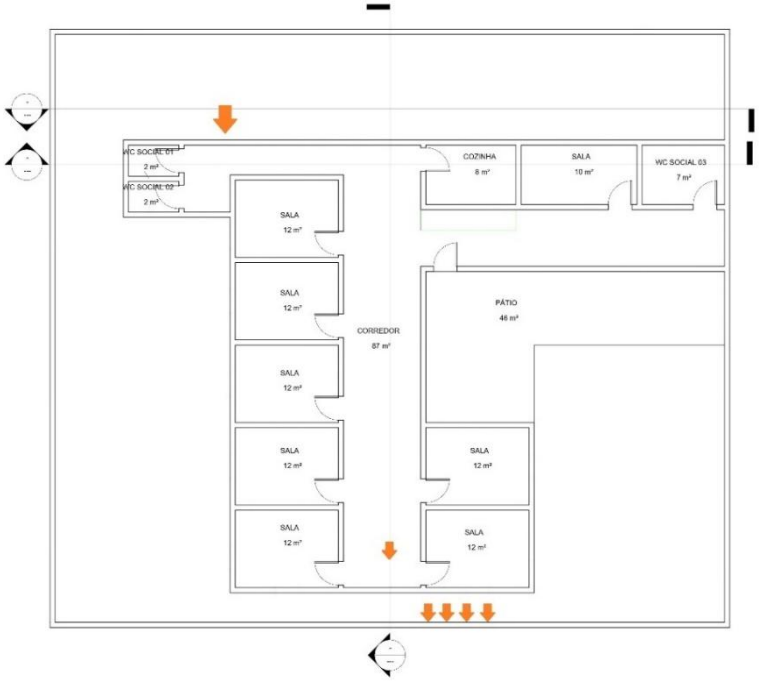
Foram identificados pontos de mofo e bolor nas áreas externas e na entrada da edificação, manifestações favorecidas pela alta umidade, baixa ventilação e falta de luz solar (Montecielo; Edler, 2016). Foi encontrado bolor também no forro de gesso, provavelmente ocasionado por alguma infiltração na telha cerâmica do teto (Figura 10).

Figura 11 – Planta baixa da localização de mofo e bolor na UBS (destacado nas setas laranjas)

O forro de gesso acartonado também apresenta desempenho satisfatório, mantendo, de modo geral, suas funções técnicas e estéticas preservadas. A única irregularidade identificada foi uma mancha de mofo localizada, provavelmente causada por uma infiltração pontual no telhado cerâmico. Conforme os critérios da ABNT NBR 16591, o sistema ainda cumpre seu papel adequadamente, mas recomenda-se manutenção corretiva imediata para estancar a infiltração e evitar a degradação futura das placas de gesso.

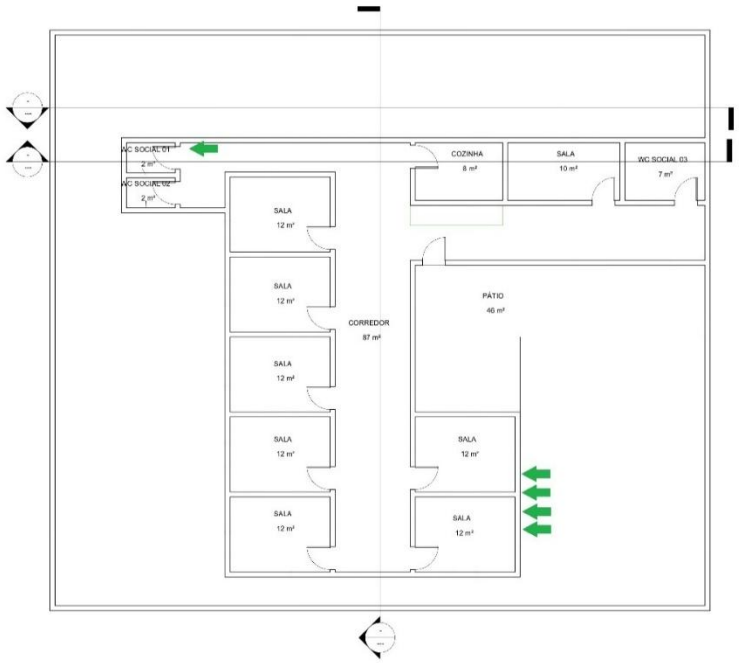
Durante a vistoria foram encontradas partes da parede com sinais de empolamento e descascamento da tinta (Figura 12 e 13). Afetando bastante na estética e na durabilidade do revestimento, podendo ocorrer por conta de falta de aderência entre as camadas, envelhecimento ou por umidade (Santos, 2019).

Figura 14 - Planta baixa da localização de descascamento e empolamento (destacado nas setas em verde).

A classificação do desempenho dos sistemas de revestimento fundamentou-se em diretrizes técnicas, como a NBR 15575 (ABNT, 2013), adotando os níveis comprometido, regular ou satisfatório. O revestimento das paredes foi classificado como comprometido, pois apresenta fissuras, descascamento, mofo e empolamento resultantes de falhas executivas e da ausência de manutenção preventiva. Essas anomalias prejudicam a estanqueidade e a salubridade, comprometendo a durabilidade e a funcionalidade essenciais para o ambiente de uma unidade de saúde.
