De 24/06/2026 a 27/06/2026
São Paulo
https://doi.org/10.67775/7da7tv33

Congresso Brasileiro de Patologia das Construções

REFORÇO DOS PENDURAIS DA PONTE EURICO GASPAR DUTRA/RJ COM O USO DE BARRAS DE POLÍMERO REFORÇADO COM FIBRAS

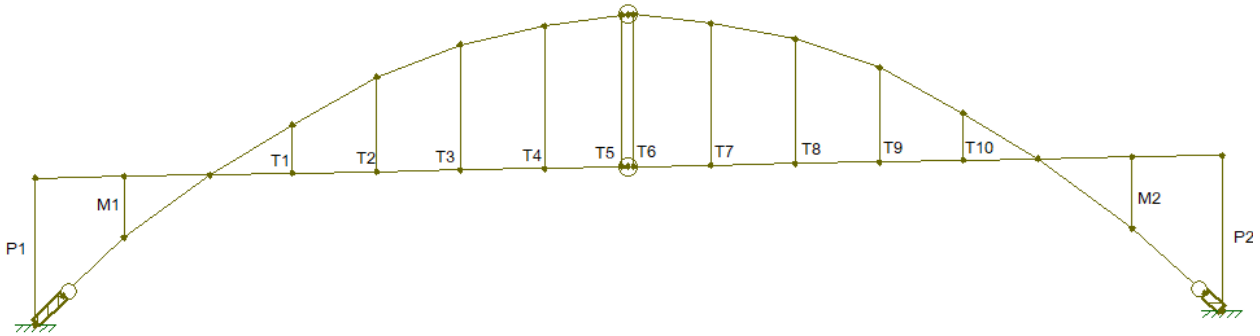
Figura 7 – Numeração dos pendurais

Os dez pendurais de um dos dois arcos que sustentam o tabuleiro de um dos dois vãos de 63 m de comprimento da ponte estão numerados de T1 a T10, conforme ilustra a Figura 7.

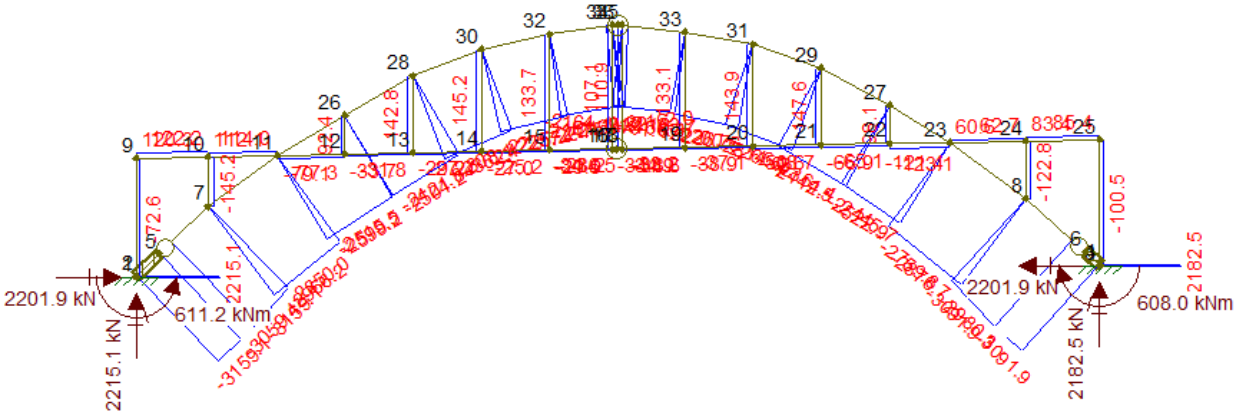
Figura 9 – Diagrama de forças normais (kN) – g_1

Em relação aos carregamentos g_1 (peso próprio estrutural) e g_2 (peso dos guardas rodas, guarda-corpos e pavimentação), as Figuras 9 a 12 ilustram as solicitações seccionais (força normal e momento fletor), enquanto as Tabelas 2 e 3 resumem as solicitações (força normal e momento fletor) de dimensionamento nos pendurais mais solicitados.

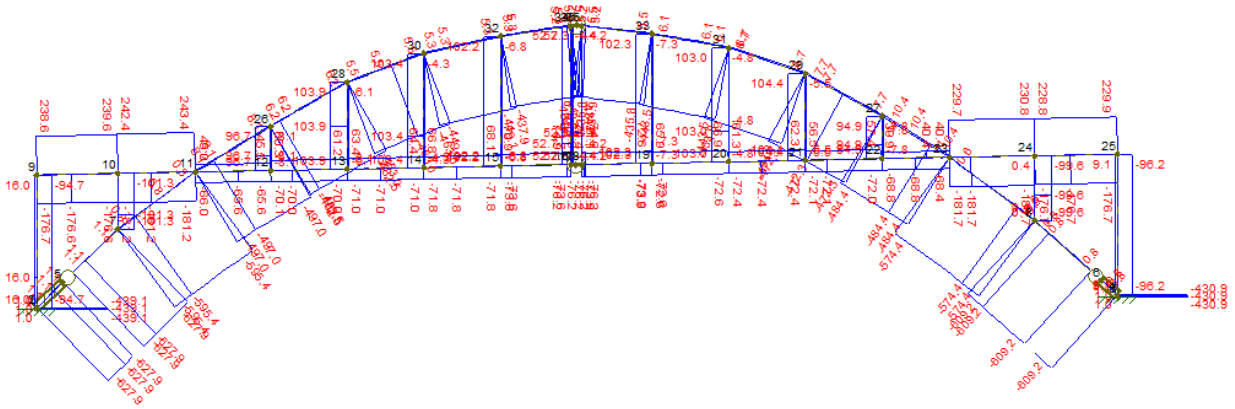
Figura 13 – Diagrama de forças normais (kN) – carga móvel

As Figuras 13 e 14 ilustram as solicitações seccionais (força normal e momento fletor) nos pendurais devidas à carga móvel.

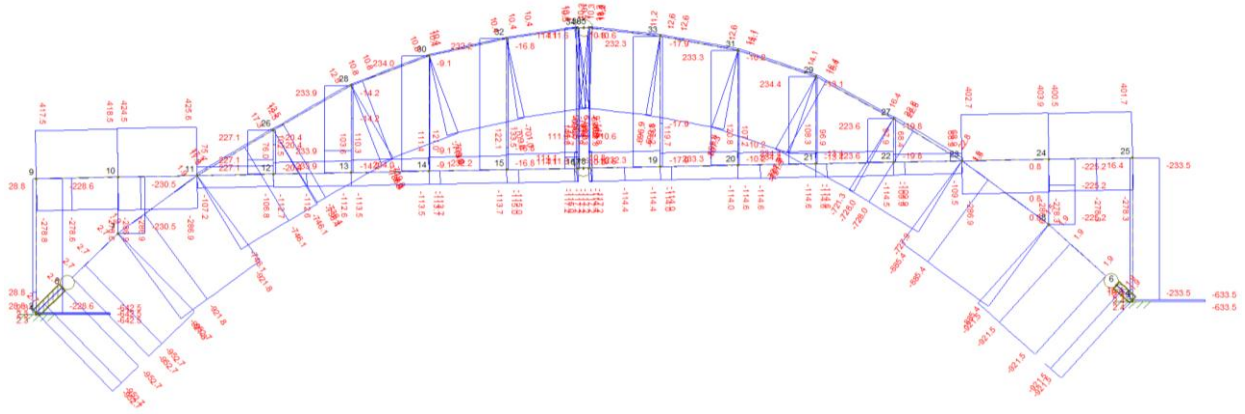
Figura 15 – Diagrama de forças normais (kN) – TB-450

As Figuras 15 e 16 ilustram as solicitações seccionais (força normal e momento fletor) nos pendurais devidas à carga móvel TB-450.

O pendural T4 suporta a maior força normal de cálculo para trem-tipo de 450 kN e igual a 634,9 kN, enquanto o pendural T3 sustenta o maior momento fletor de cálculo para trem-tipo de 450 kN e igual a 313,9 kN.m.

Adotando-se a resistência característica à tração das barras de GFRP e BFRP igual a 800 MPa e desprezando-se a resistência do concreto à tração, a armadura de reforço referente à força normal é igual a $1{,}10 \times 634{,}9 \times 10^3$ N / (0,65 × 800 MPa) = 1343,1 mm^2 = 13,4 cm^2.

Portanto, a armadura de reforço total formada por barras de GFRP ou BFRP a ser utilizada para substituir a armadura interna existente é 13,4 cm^2 + 20,6 cm^2 + 11,7 cm^2 = 45,7 cm^2, o que equivale a 10 barras de 25 mm de diâmetro.
