Congresso Brasileiro de Patologia das Construções

MANIFESTAÇÕES PATOLÓGICAS EM LAJE DE COBERTURA EM EDIFÍCIO RESIDENCIAL EM FORTALEZA/CE

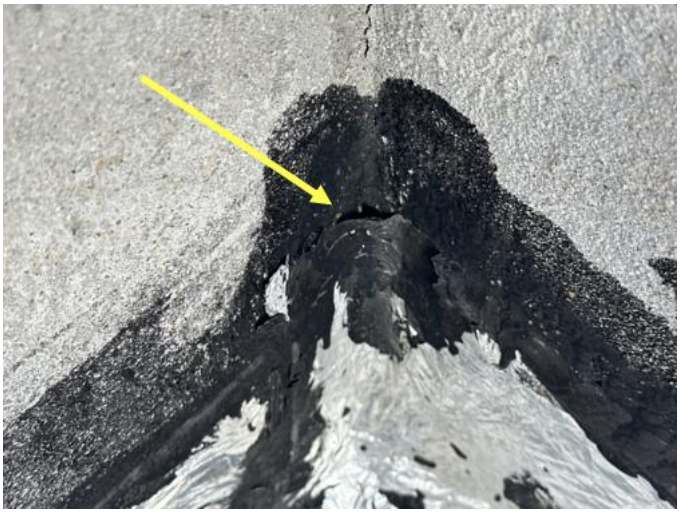
Quadro 1 – Perda de aderência de manta

**Localização:** Encontros da laje com elementos verticais e, em menor escala, áreas de plano.
	Características: Bolhas, enrugamento, descolamento visível da manta da superfície da laje, formando bolsas de ar. O descolamento é predominantemente pontual.
	Possíveis causas: Preparação inadequada da superfície, aplicação deficiente do primer ou secagem insuficiente, temperatura inadequada na colagem da manta, baixa qualidade do adesivo ou da manta.
	Implicações: Comprometimento da estanqueidade, migração de água sob a manta, infiltrações localizadas ou generalizadas no pavimento inferior, surgimento de umidade e manchas, redução da vida útil da impermeabilização.

A perda de aderência da manta asfáltica é uma das patologias mais comuns e críticas em sistemas de impermeabilização. Conforme salientado por Alves (2022), a aderência adequada entre a manta e o substrato é essencial para o bom desempenho do sistema. A NBR 9574 (ABNT, 2014) preconiza a correta preparação da base, que inclui limpeza, regularização e aplicação de *primer*, etapas que, quando negligenciadas, culminam no problema de descolamento. As bolhas observadas são indicativos claros de vapor d'água ou ar aprisionado, que buscam expandir, comprometendo a união entre as camadas. O estudo de Righi (2009) sobre a patologia de argamassas reforça a necessidade de compatibilidade e boa preparação de superfícies para evitar problemas de interface, diretamente aplicável à base de uma impermeabilização.

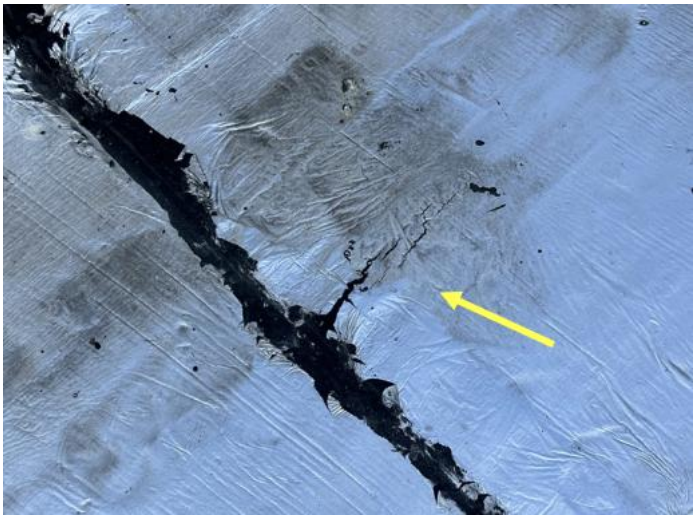
Quadro 3 – Manta em proceso de desintegração

**Localização:** Áreas da laje diretamente expostas à radiação solar (raios UV).
	Características: Degradação da manta: desfazimento de material, ressecamento, alteração de coloração.
	Possíveis causas: Exposição prolongada à radiação UV, envelhecimento natural acelerado por condições severas, baixa qualidade da manta, danos mecânicos (impactos, abrasão), ação de agentes químicos.
	Implicações: Perda total ou parcial da capacidade impermeabilizante, infiltrações generalizadas, comprometimento grave da estanqueidade da laje, necessidade de substituição completa do sistema em prazo inferior ao esperado.

A desintegração da manta asfáltica é um indicativo claro de falha na proteção do sistema. A NBR 9952 (ABNT, 2014) define as características e requisitos para a manta asfáltica, mas sua durabilidade está intrinsecamente ligada à sua proteção contra agentes agressivos. A radiação ultravioleta é o principal inimigo das mantas asfálticas expostas, acelerando o processo de envelhecimento e ressecamento do betume, levando à perda de flexibilidade e ao surgimento de fissuras. Bauer (2010) enfatiza a essencialidade da proteção mecânica em lajes de cobertura para garantir a longevidade da impermeabilização, protegendo-a contra os raios UV, agressões mecânicas e variações térmicas. A ausência ou insuficiência dessa proteção torna a manta vulnerável e invariavelmente leva à sua desintegração precoce, resultando em perdas de estanqueidade e infiltrações generalizadas.
