Congresso Brasileiro de Patologia das Construções

FISSURAS EM VÃOS DE ESQUADRIAS: ESTUDO EM EDIFICAÇÕES MULTIFAMILIARES NO MUNICÍPIO DE CRICIÚMA/SC

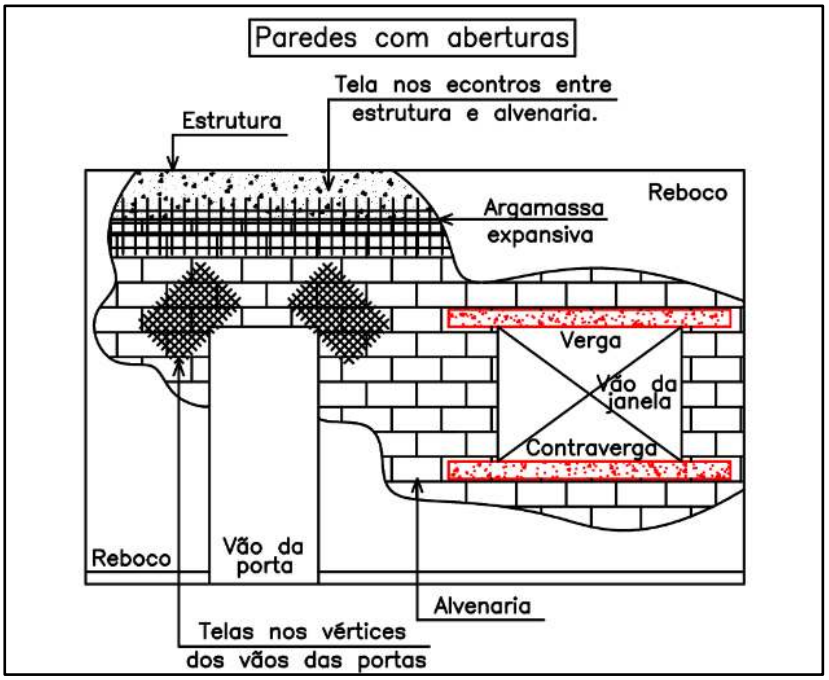
Figura 2 – Detalhamento em projeto fornecido para execução das esquadrias

Observou-se que os projetos apresentavam informações insuficientes para a correta execução, sem detalhamento de armaduras, transpasse lateral, cobrimento e dimensões mínimas. Essa limitação contraria a NBR 8545 (ABNT, 1984), que exige vergas e contravergas em aberturas de alvenarias sem função estrutural, com altura mínima de 10 cm e transpasse lateral mínimo de 20 cm, prevendo ainda o dimensionamento da verga como viga em vãos superiores a 2,40 m.

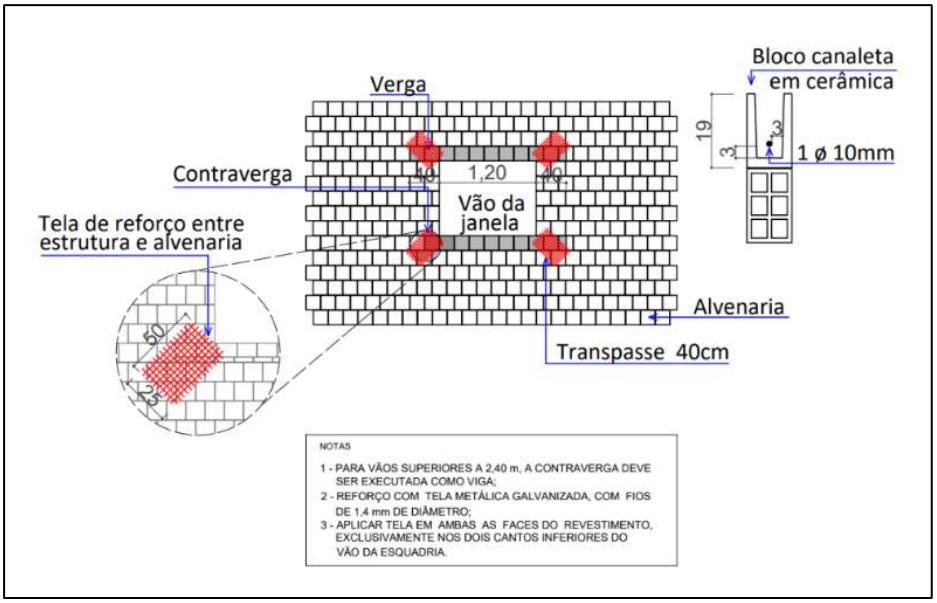
Figura 3 – Proposta de detalhamento construtivo de verga e contraverga

A inspeção com profoscópio indicou contravergas executadas com duas barras de Ø6,3 mm, posicionadas a cerca de 5 cm da face interna da parede, sem possibilidade de verificar profundidade, continuidade ou ancoragem. Silva e Oliveira (2019), observaram melhor desempenho para barras de Ø10 mm, razão pela qual se recomenda, para esta edificação, o uso de barra CA-50 Ø10 mm em camada simples, com cobrimento mínimo de 3 cm. A Figura 3 apresenta a proposta de detalhamento construtivo sugerida.

Como medida complementar, recomenda-se o uso de telas metálicas galvanizadas junto ao revestimento nas regiões próximas às esquadrias, contribuindo para a redistribuição das tensões (COELHO et al., 2023). Conforme a NBR 13755 (ABNT, 2017), essas telas devem ter fios com diâmetro mínimo de 1,24 mm, malha mínima de 25 mm e largura mínima de 50 cm, posicionadas aproximadamente na meia espessura da primeira camada de revestimento.

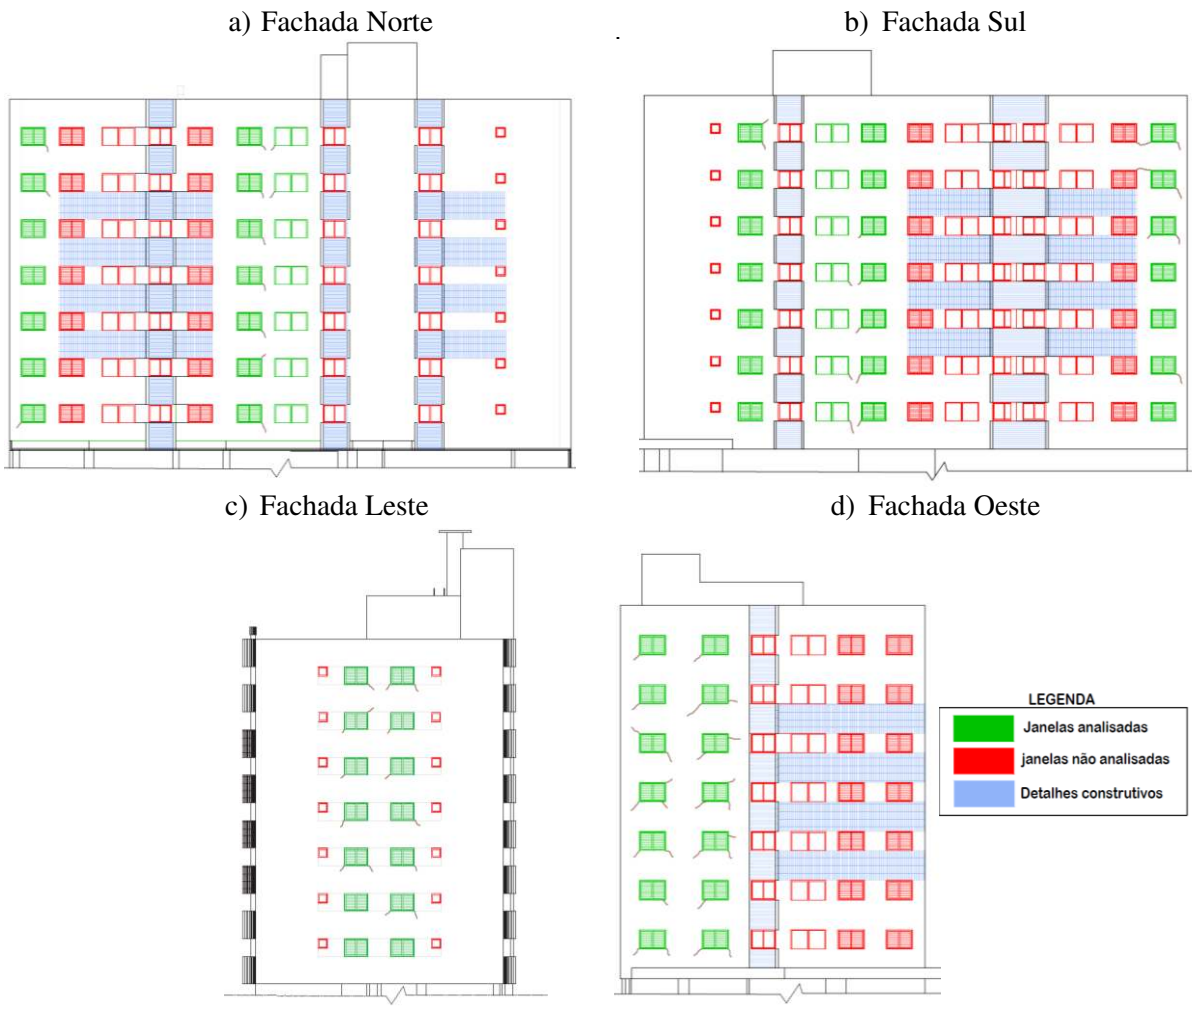
Figura 5 – Croqui das fachadas com indicação das janelas analisadas

Para o mapeamento das fissuras nas regiões de esquadrias, foram elaborados croquis das fachadas do edifício com base em observações in loco e registros fotográficos. Em função de limitações de acesso associadas às diferenças de acabamento entre as fachadas, especialmente a presença de revestimentos cerâmicos em determinados trechos, a amostragem foi definida de forma não uniforme entre os pavimentos. Foram analisadas quatro janelas por pavimento na fachada sul, três na fachada norte e duas nas fachadas leste e oeste, desconsiderando-se as aberturas de banheiros (Figura 5), totalizando 77 janelas.

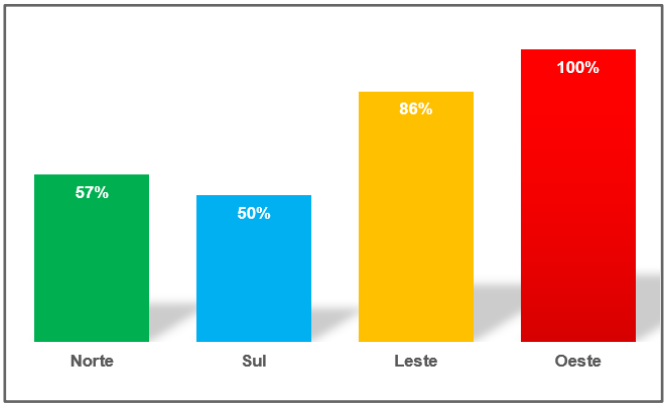
Figura 7 – Percentual de janelas fissuradas por orientação da fachada

Observou-se que a fachada oeste concentrou o maior número de ocorrências, apresentando fissuras em 100% das janelas analisadas, seguida pelas fachadas leste (86%), norte (57%) e sul (50%). Esses resultados indicam diferenças no comportamento das alvenarias conforme a orientação da edificação, sendo a fachada sul a que apresentou menor incidência de manifestações. Além disso, verificou-se que todas as fachadas apresentaram fissuras diagonais em pelo menos metade das esquadrias analisadas. Destaca-se ainda que a fachada oeste apresentou padrão de fissuração mais intenso e uniforme, com fissuras mais extensas e distribuídas ao longo da superfície, enquanto nas demais orientações o comportamento foi mais irregular (Figura 8).

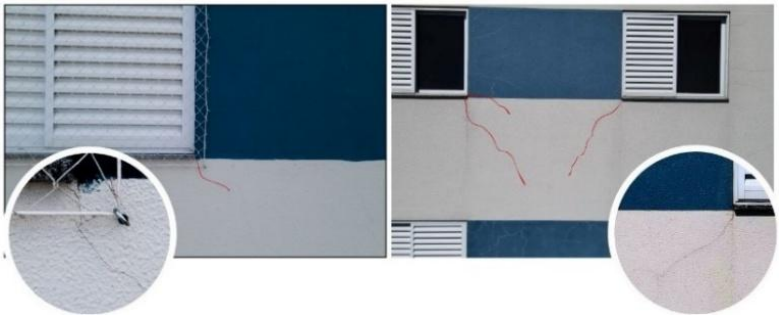
Figura 8 – Padrão de fissuração observado nas fachadas analisadas

a) Norte, sul e leste b) Oeste

A distribuição das fissuras pode estar associada à radiação solar, à chuva dirigida e às variações térmicas e higroscópicas. Embora estudos indiquem maior degradação em fachadas oeste e norte devido à maior incidência solar (SILVA, 2014), a intensidade desses efeitos varia conforme as condições climáticas regionais. No sul de Santa Catarina, caracterizado por elevada umidade e significativa incidência de chuvas com ação do vento (INMET, 2025), a combinação entre insolação e umidade pode potencializar a degradação das fachadas mais expostas. A análise de mapas climáticos (isopletas de radiação e precipitação) pode reforçar essa tendência, evidenciando a influência da orientação das fachadas no desempenho dos sistemas de vedação. Além disso, reparos recentes de pintura podem ter encoberto parte das manifestações, embora tenha sido observada reabertura de fissuras em algumas áreas, indicando a recorrência do problema mesmo após intervenções paliativas.

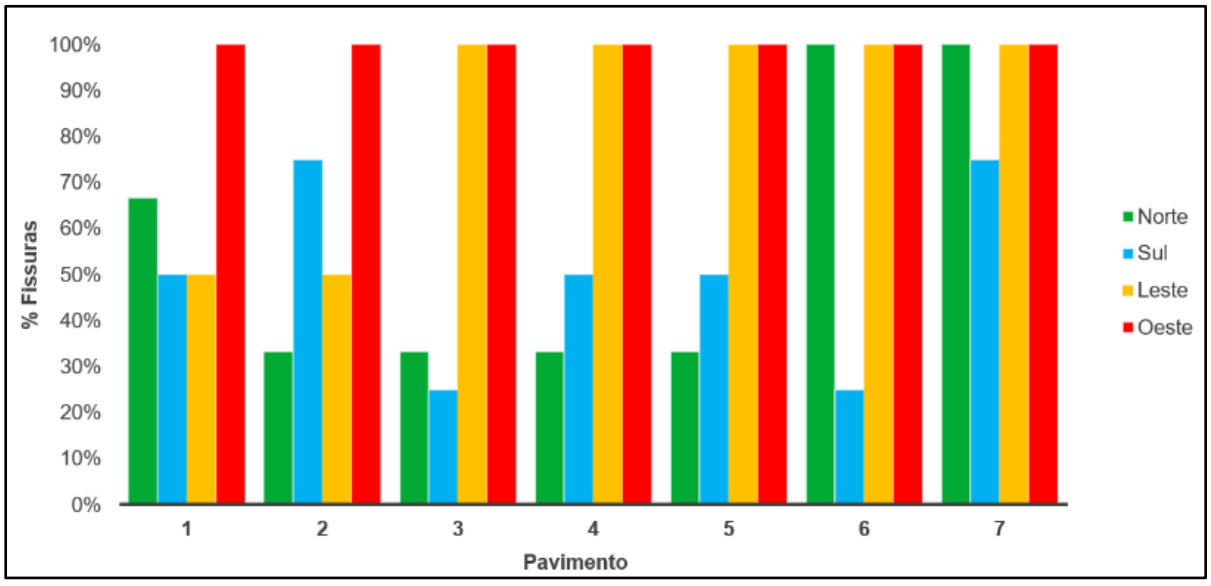
Gráfico 1 – Janelas fissuradas por pavimento

Observou-se que os pavimentos 6 e 7 apresentaram os maiores índices de fissuração na maioria das fachadas, indicando maior vulnerabilidade desses níveis às variações térmicas e às deformações diferenciais. Esse comportamento pode estar associado à maior exposição à radiação solar e à maior amplitude térmica nos pavimentos superiores, especialmente nas regiões próximas à cobertura. Além disso, a retração diferenciada entre a argamassa e os blocos cerâmicos, potencializada pelas variações térmicas, pode ter contribuído para o surgimento das fissuras nessas áreas. Por outro lado, os menores índices observados nos pavimentos inferiores indicam que a sobrecarga do peso próprio da estrutura não se mostrou determinante para o aparecimento das fissuras, enquanto a proximidade da cobertura parece exercer maior influência.
