De 24/06/2026 a 27/06/2026
São Paulo
https://doi.org/10.67775/qfrkgr68

Congresso Brasileiro de Patologia das Construções

IDENTIFICAÇÃO DAS MANIFESTAÇÕES PATOLÓGICAS NOS PRÉDIOS DO CENTRO DE CIÊNCIAS RURAIS DA UFSM

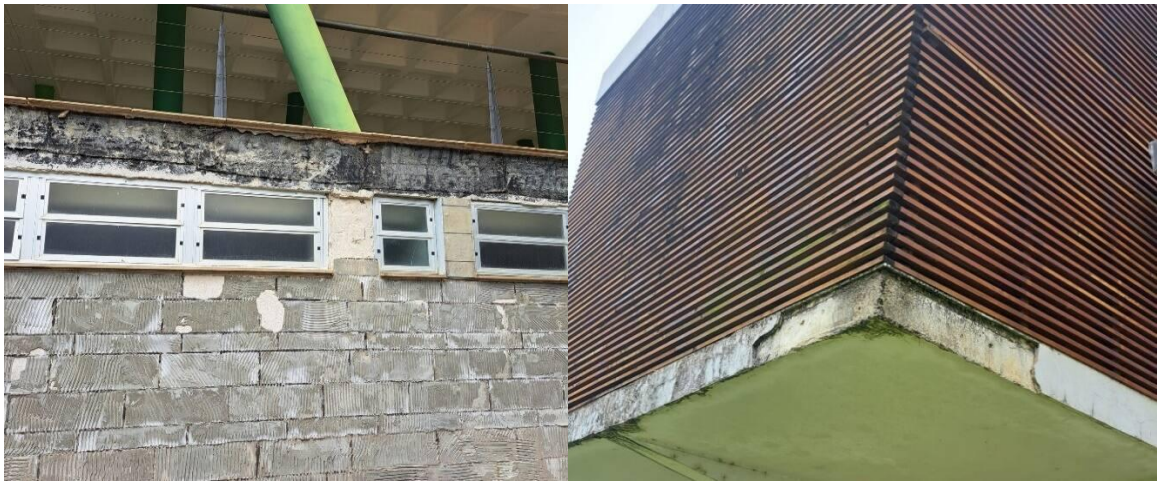
Figura 4 - Desplacamento do revestimento e mofos- prédio 43 B

A inspeção visual realizada no prédio 43 B permitiu identificar a ocorrência de duas manifestações patológicas na edificação, sendo elas o desplacamento do revestimento na fachada e a presença de mofos em determinadas superfícies externas, conforme a Figuras 4. Por outro lado, durante a vistoria realizada no interior do prédio, não foram constatadas manifestações patológicas aparentes, indicando que os ambientes internos apresentam condições satisfatórias de conservação no momento da análise.

O desplacamento do revestimento observado na fachada do prédio 43 B caracteriza-se pela perda de aderência entre as placas de revestimento e o substrato, resultando no desprendimento parcial ou total do material. Esse tipo de manifestação patológica possivelmente está associado a diferentes fatores, como falhas no processo de execução do revestimento, deficiência na aderência da argamassa colante, ausência ou inadequação de juntas de movimentação, além da ação de agentes climáticos que provocam variações térmicas e higroscópicas nos materiais. O que vem comprometendo o desempenho e a durabilidade do sistema de revestimento, e ainda representando riscos à segurança, em razão da possibilidade de queda de elementos da fachada.

Em contrapartida, a inexistência de manifestações patológicas no interior do prédio 43 B indicam que, até o momento da inspeção, não foram identificados problemas relacionados à infiltração, umidade ou degradação visível dos elementos construtivos internos. Esse resultado sugere que as patologias observadas estão concentradas principalmente na parte externa da edificação, possivelmente associadas à exposição direta às condições ambientais e à ação de agentes externos. Dessa forma, os resultados da inspeção indicam a necessidade de intervenções corretivas na fachada do prédio 43 B, especialmente no que se refere à recuperação das áreas afetadas pelo desplacamento do revestimento e a remoção e tratamento das superfícies com presença de mofos. Essas medidas são importantes para preservar o desempenho, a durabilidade e a robutez dos sistemas construtivos da edificação.
