De 24/06/2026 a 27/06/2026
São Paulo
https://doi.org/10.67775/r9n6j066

Congresso Brasileiro de Patologia das Construções

MANIFESTAÇÕES PATOLÓGICAS EM ESTRUTURAS METÁLICAS – ESTUDO DE CASO EM UMA INSTITUIÇÃO DE ENSINO

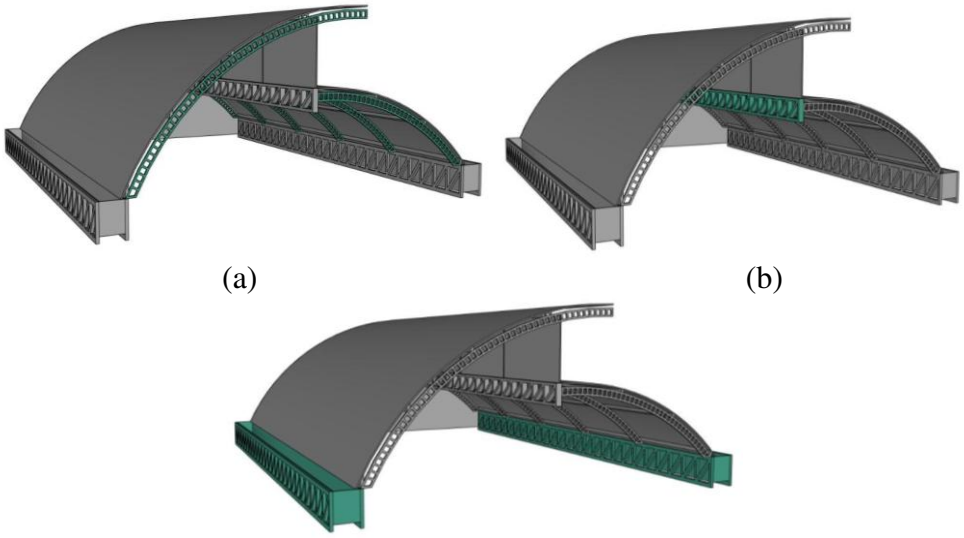
Figura 2 – (a) Treliça em arco – (b) Viga treliçada – (C) Calha

Foi realizada uma visita *in loco* na guarita da instituição onde foram verificados os elementos da cobertura e quais manifestações patológicas eram visíveis. Com base no levantamento, as manifestações patológicas foram catalogadas de acordo com três elementos principais: treliça em arco, viga treliçada e calha. Na treliça em arco e na viga treliçada, observou-se a presença de corrosão localizada e agentes bióticos. Já na calha, foram identificadas as manifestações mais críticas, incluindo corrosão localizada mais acentuada, falhas na soldagem, manchas e falhas no sistema de pintura, sendo ela o componente mais comprometido entre os analisados. Na figura 2 apresenta-se a representação desses elementos permitindo a visualização clara de cada componente analisado no mapeamento.
