Congresso Brasileiro de Patologia das Construções

ANÁLISE DE MANIFESTAÇÕES PATOLÓGICAS EM ESTRUTURAS DE MADEIRA: UM ESTUDO DE CASO EM UMA PONTE NO MUNICÍPIO DE ITAITUBA-PA

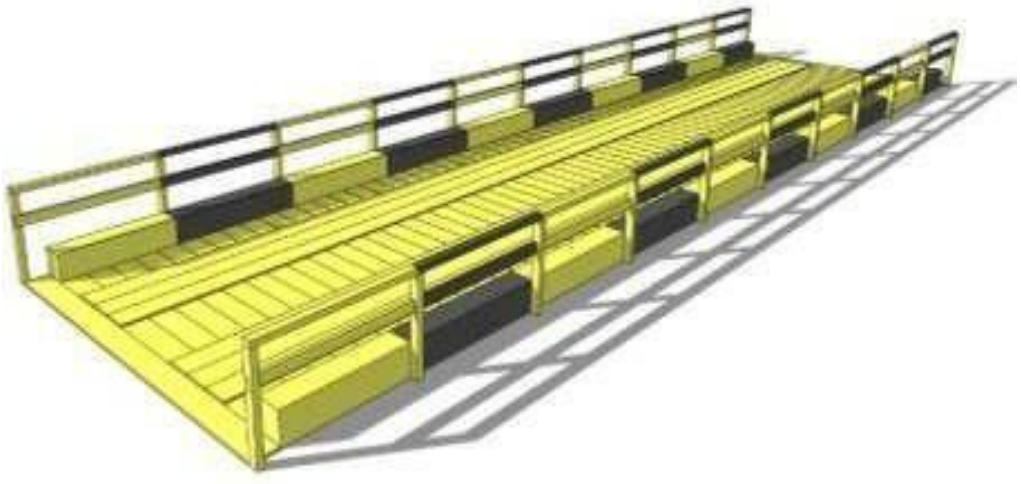
Figura 1 – Projeto da estrutura.

A vistoria técnica foi realizada no dia 25 de setembro de 2025 na ponte de madeira cuja estrutura apresenta aproximadamente seis anos de idade e dimensões de 4,70 m por 35,75 m como representado na Figura 1. O levantamento das manifestações patológicas foi conduzido por meio de uma vistoria detalhada dos elementos aparentes da estrutura, acompanhada do registro das observações em croquis específicos. As informações coletadas foram posteriormente analisadas com base nas anotações dos defeitos identificados, com ênfase naqueles que apresentam potencial para comprometer a durabilidade da estrutura.

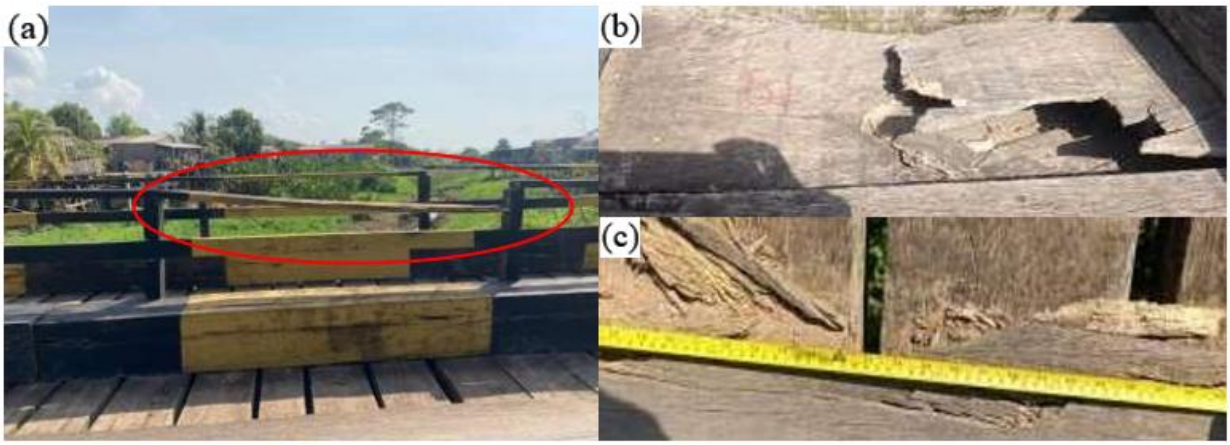
Figura 9 - Sinais de agentes abióticos.

A análise dos elementos estruturais da ponte revela um estágio avançado de deterioração, evidenciado por sintomas visuais, identificados na Figura 9, de fraturas no corrimão (a), tabuleiro (b) e degradações visíveis no rodeiro (c). A superfície da madeira caracteriza-se por estar esfarelando ou se desfazendo ao toque, o que indica a perda severa da coesão celular e da integridade física do material.

As possíveis causas para esse cenário de colapso envolvem a deterioração combinada pela ação prolongada da água e de agentes bióticos, potencializada por falhas na utilização e danos mecânicos por impactos provenientes de sobrecarga. A exposição contínua à umidade em conjunto de fatores abióticos e bióticos facilitam a deterioração de pontes de madeira, expondo o cerne não tratado a um ciclo contínuo de degradação física e biológica, comprometendo a integridade da estrutura.

Agentes Abióticos e Deterioração	● Sobrecargas excedidas; ● Impactos mecânicos; ● Fadiga do material e exposição a ciclos de molhagem/secagem.	● Substituição dos elementos estruturais fraturados (especialmente guarda-corpo e tabuleiros); ● Instalação de reforços metálicos ou substituição integral das peças degradadas por madeira de maior densidade e durabilidade.
