Congresso Brasileiro de Patologia das Construções

ANÁLISE DAS MANIFESTAÇÕES PATOLÓGICAS EM SISTEMA DE IMPERMEABILIZAÇÃO EM LAJE DE COBERTURA: ESTUDO DE CASO EM EDIFICAÇÃO RESIDENCIAL VERTICAL

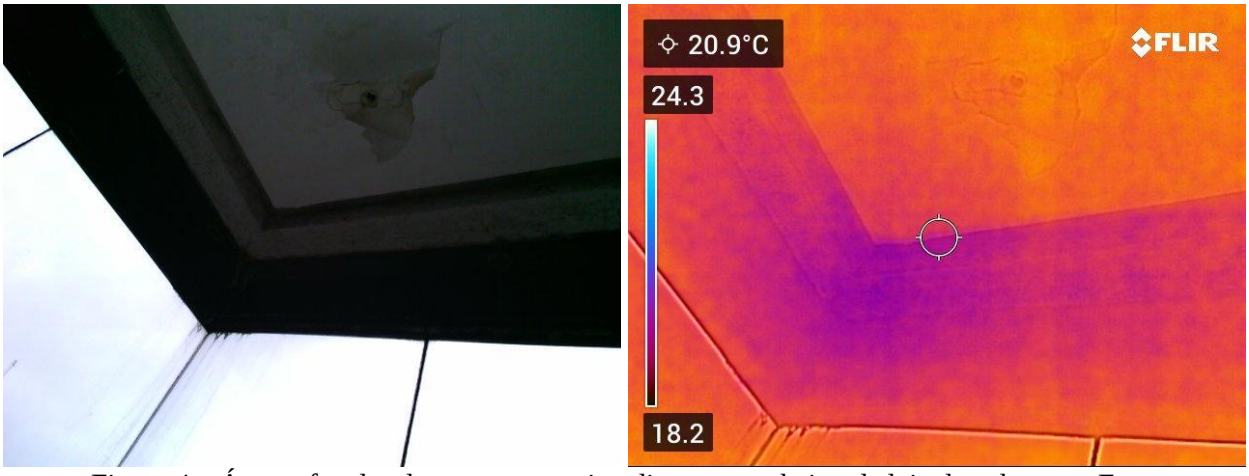
Na vistoria da laje de cobertura as seguintes anomalias foram constatadas: fissuras mapeadas na argamassa de revestimento da platibanda, descolamento e quebra das placas cerâmicas do piso, ausência de argamassa de rejuntamento entre as placas cerâmicas, entupimento de ralos e acúmulo de sujeira, resíduos de um produto escuro (primer) conforme observa-se na Figura 3 até a Figura 6. Nos apartamentos vistoriados abaixo dessa área identificou-se, através da termografia, a presença de umidade em diversos pontos da superfície, conforme pode ser visto na Figura 4.

Figura 4 – Áreas afetadas do apartamento imediatamente abaixo da laje de cobertura. Fonte: as autoras.

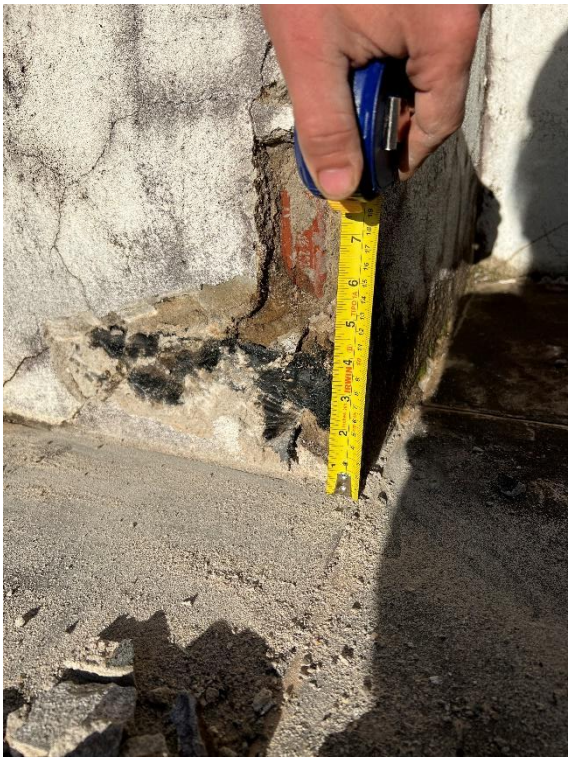
Na alvenaria identificou-se apenas a presença da manta asfáltica sem a ancoragem necessária. Conforme especifica a NBR 9575 (ABNT, 2010), deve ser previsto, nos planos verticais encaixe para embutir a impermeabilização uma altura mínima de 20 cm acima do nível do piso acabado, sendo que no rodapé havia apenas 10 cm na vertical, conforme pode ser visto na Figura 8 e Figura

9. Além disso, na abertura da janela de inspeção realizada na alvenaria identificou-se a presença de umidade abaixo da argamassa de revestimento.

Figura 9 – Ancoragem insuficiente da manta asfáltica. Fonte: as autoras.
