Congresso Brasileiro de Patologia das Construções

MANIFESTAÇÕES PATOLÓGICAS NAS CONSTRUÇÕES EM RESIDÊNCIAS NA ENCHENTE NO RIO GRANDE DO SUL/RS E MEDIDAS DE MITIGAÇÃO DAS MESMAS

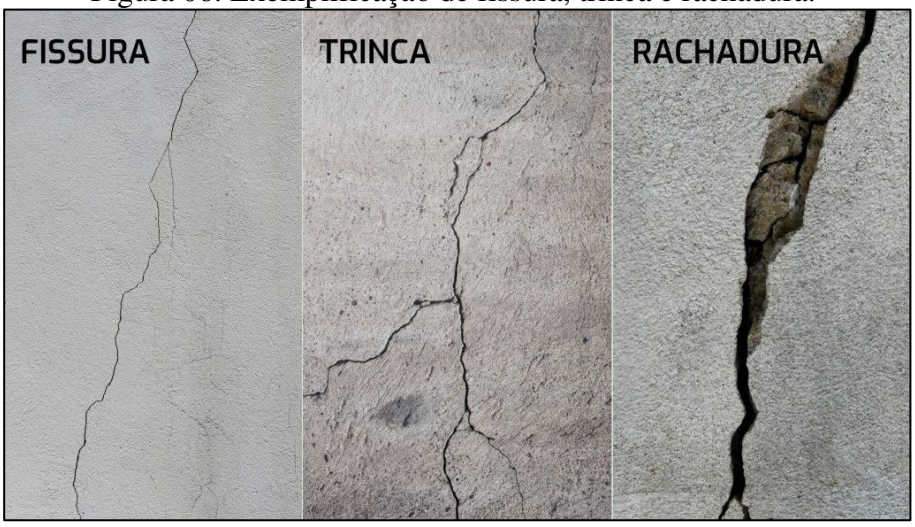
Figura 06. Exemplificação de fissura, trinca e rachadura.

A fissura é uma abertura superficial, de 0,5mm a 1mm, afetando na maioria das vezes a pintura e o revestimento, sem um risco estrutural imediato, indicando um início de movimentação. A trinca é um pouco mais profunda, de 0,5mm a 3mm, atingindo a alvenaria, e quando possuem um formato horizontal ou diagonal pode indicar a presença de um problema estrutural. A rachadura é larga, possuindo acima de 3mm aé 5mm, onde o concreto e o tijolo são rompidos, indicando a movimentação estrutural ativa e risco de ruptura ou desabamento da estrutura.

Em relação a inundações, ocorre o recalque da fundação, onde a água carreia o solo, fazendo com que a fundação ceda, ocasionando fisuras, trincas, ou no pior dos casos, rachaduras. Além disso, ocorre a saturação dos materiais, tais como tijolo, concreto, aumentando o peso da estrutura, favorecendo o surgimento de fissuras e trincas.

Segundo Araújo et el. (2023), para reabilitação e reforço de paredes de alvenaria, pode-se utilizar pintura acrílica, aplicação de tela de poliéster, recuperação com bandagem de dessolidarização, recuperação com grampos de fixação, substituição das juntas de assentamento, substituição do revestimento, argamassa armada e reboco armado, substituição dos elementos degradados, fechamento das juntas, injeção de resina epóxi expansiva e protensão.
Há situações mais graves, onde pode-se ocasionar instabilidade geotécnica, resultando em recalques diferenciáis (recalques desiguais), rachaduras nas paredes, inclinação de estruturas, e em casos mais graves ainda, o colapso total da estructura como um todo quando não é possível a redistribuição de esforços na estrutura.
