CBPAT 2020 ANAIS
CONGRESSO BRASILEIRO DE PATOLOGIA DAS CONSTRUÇÕES
DE 15 A 17 DE ABRIL | FORTALEZA - CE
http://dx.doi.org/10.4322/CBPAT.2020.013
ISBN 978-65-86819-05-2

INSPEÇÃO DE ESTRUTURAS DE CONCRETO ATRAVÉS DE ENSAIOS ULTRASSÔNICOS

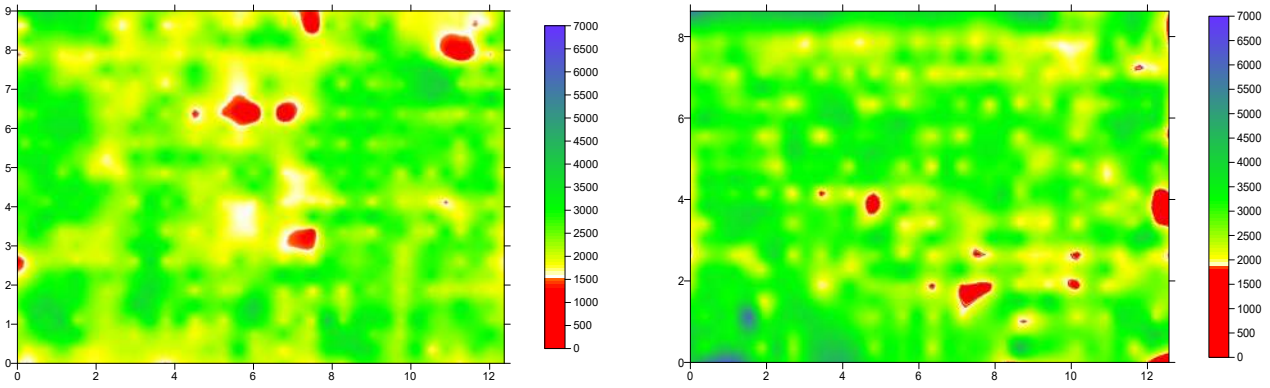
Figura 4: Mapeamento da VPU da estrutura em análise.

Os resultados obtidos no mapeamento da estrutura indicaram a existência de uma grande quantidade de vazios e descontinuidades. O mapeamento da VPU nesta estrutura indicou várias regiões com valores abaixo de 2000 m/s, indicando a necessidade de uma intervenção na estrutura. Neste estudo de caso foi utilizada uma escala de cores diferente em virtude que necessitavam saber as regiões suspeitas da estrutura. A partir de análises prévias, definiu-se que o valor minimo seria 2000 m/s. A Figura 4 mostra a distribuição de velocidades na estrutura. Uma posterior extração de testemunhos indicou a existência de um grande número de vazios.

Após a análise das imagens geradas foi feito um levantamento de forma a identificar os pontos da estrutura em que se tinha duvidas a respeito da qualidade do concreto. Nos pontos em questao realizou-se a extração de testemunhos para avaliar se o mapeamento grafico do pilar seria suficiente para determinar quais os pontos da estrutura deveriam ser reparados. A aplicação desta metodologia permitiu uma grande redução monetária na recuperação da estrutura. A figura 5 apresenta os resultados do exame visual efetuado em testemunhos extraídos de regiões marcadas por diferentes valores de VPU. A análise dos mesmos permite aperfeiçoar o diagnóstico, definindo qual a faixa de resultados que corresponderia à presença de vazios inaceitáveis na estrutura.

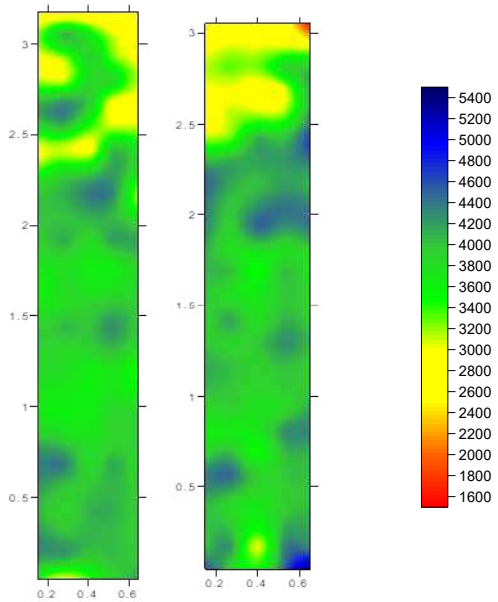
Figura 6: Mapeamento do ensaio de VPU para alguns dos pilares ensaiados.

A partir da análise do projetos, observou-se uma certa correspondência entre estas zonas e o esquema de concretagem utilizado, com zonas mais propensas a vazios e falhas de concretagem devido à densidade elevada da ferragem. A Figura 6 apresenta as imagens geradas com as leituras de VPU de alguns dos pilares analisados. As velocidades registradas variaram entre 2400 e 3200 m/s. Em geral o concreto apresenta uma qualidade regular, com registros de zonas mais compactas na parte inferior e zonas menos compactas na parte superior dos pilares, como esperado.

Em todos os pilares se observam algumas regiões, distribuídas principalmente nas extremidades superiores dos pilares, onde a velocidade cai, evidenciando a existência de pequenos defeitos ou variações na compacidade do material, típicas de estruturas confeccionadas com um material heterogêneo como o concreto.

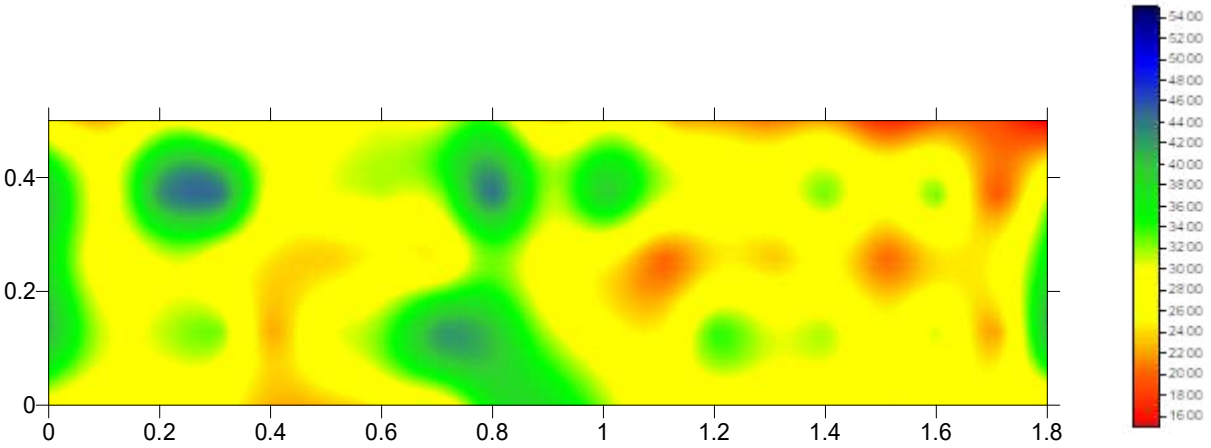
Figura 7: Resultados do mapeamento dos dados do ensaio de pulso ultrassônico.

A Figura 7 apresenta imagem gerada com as leituras de VPU de blocos de fundação. As velocidades registradas variaram entre 2400 e 2800 m/s. Os resultados do mapeamento das leituras de VPU permitiram identificar que existem diferenças nas características dos concretos empregados. Considerando os resultados obtidos pode-se afirmar que a hipótese de que os concretos de todos os elementos analisados apresentam características similares não pode ser aceita.
