CBPAT 2020 ANAIS
CONGRESSO BRASILEIRO DE PATOLOGIA DAS CONSTRUÇÕES
DE 15 A 17 DE ABRIL | FORTALEZA - CE
http://dx.doi.org/10.4322/CBPAT.2020.020
ISBN 978-65-86819-05-2

CARACTERIZAÇÃO DE ARGAMASSAS HISTÓRICAS: ESTUDO DE CASO DO MERCADO PÚBLICO DE JARDIM DE PIRANHAS/RN
CHARACTERIZATION OF HISTORICAL MORTARS: CASE STUDY OF THE PIRANHAS / RN PUBLIC GARDEN MARKET

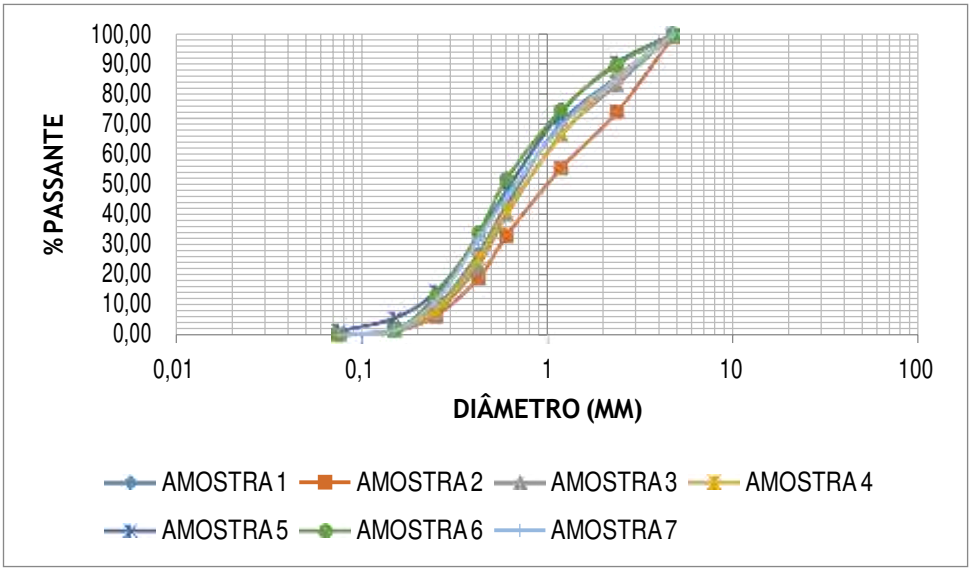
Figura 4 - Curva de distribuição granulométrica.

Na Figura 4 é apresentada a curva granulométrica obtida após o ensaio de granulometria. Por meio das curvas granulométricas da figura, é possível confirmar a similaridade na distribuição das partículas existentes nas amostras de argamassas estudadas, pois suas curvas apresentam um comportamento muito semelhante. O agregado miúdo analisado apresenta uma boa graduação, ou seja, desde grãos menores aos maiores. Uma boa graduação para areia se faz importante, pois faz com que ocorra certa acomodação entre as partículas, diminuindo assim o consumo de água em razão da diminuição dos vazios no material, essa água que posteriormente seria evaporada, acarretaria perdas de resistência, bem como o possível surgimento de fissuras devido a retração.

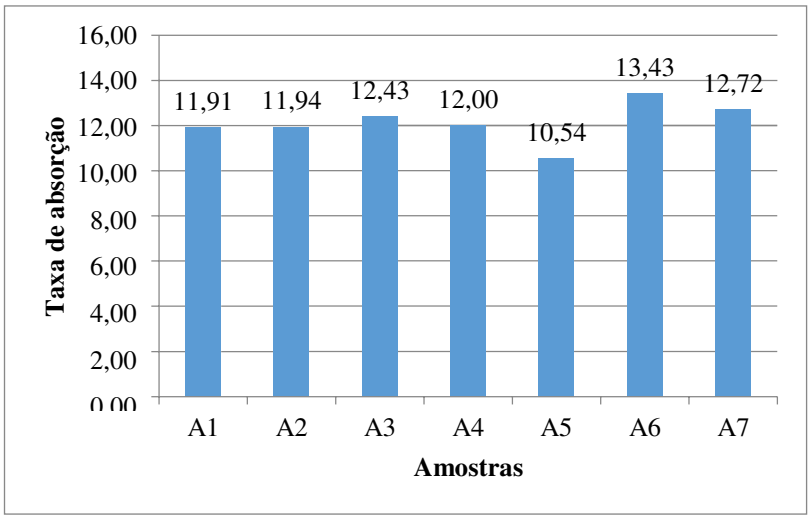
Figura 5 - Taxa de absorção

A amostra identificada como A5 foi a que apresentou uma menor taxa de absorção, com valores em torno de 10%, enquanto que a amostra representada como A6 demonstrou a maior taxa de absorção, com valores em torno de 12%. O desvio padrão calculado foi de 0,82. Em comparação com taxas de absorção em concretos, por exemplo, as taxas apresentadas pelas amostras apresentadas são aproximadamente 50% maior. O que dá um indicativo de que realmente as argamassas de cal apresentam maior quantidade de poros que argamassas ou concretos com cimento.
