CBPAT 2020 ANAIS
CONGRESSO BRASILEIRO DE PATOLOGIA DAS CONSTRUÇÕES
DE 15 A 17 DE ABRIL | FORTALEZA - CE
http://dx.doi.org/10.4322/CBPAT.2020.349
ISBN 978-65-86819-05-2

PRINCIPAIS MANIFESTAÇÕES PATOLÓGICAS NA COBERTURA DE EDIFÍCIOS DO BAIRRO ASA SUL, BRASÍLIA-DF

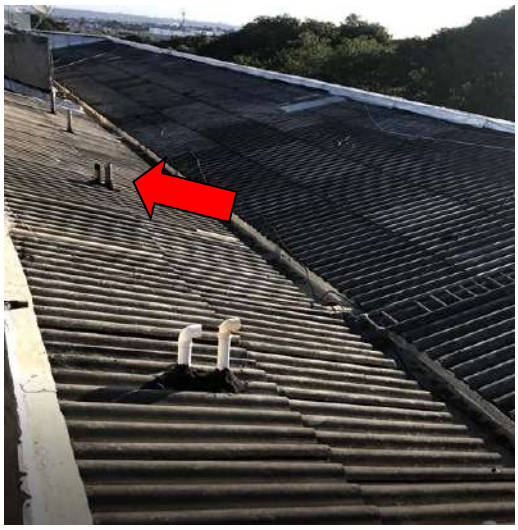
Manifestações patológicas: Falta de conexão de PVC do tipo Terminal de Ventilação no topo do tubo para as colunas de ventilação do esgoto, como é possível observar nas Figuras 7 e 8.

Figura 7: Falta de terminais de ventilação

Figura 8: Falta de terminais de ventilação

Classificação do Problema: anomalia construtiva;

Causas: Falta de utilização de uma conexão tipo terminal de ventilação (ou joelho de 90 graus, menos recomendado) no topo dos tubos de suspiro. A falta dessa conexão permite o escoamento de águas de chuvas para dentro dos tubos que deveriam servir somente para eliminação de gases provenientes do esgoto do edifício.

Intervenção: Recomenda-se utilizar o terminal de ventilação (Figura 9), (ou joelho de 90 graus, embora menos recomendado) no topo dos tubos de ventilação e proceder as inspeções periódicas dos tubos ao longo do tempo de utilização;
