Congresso Brasileiro de Patologia das Construções

OCORRÊNCIA CONCOMITANTE DE REAÇÃO ÁLCALI-AGREGADO E ATAQUE INTERNO POR SULFATOS EM BLOCO DE FUNDAÇÃO DE EDIFÍCIO

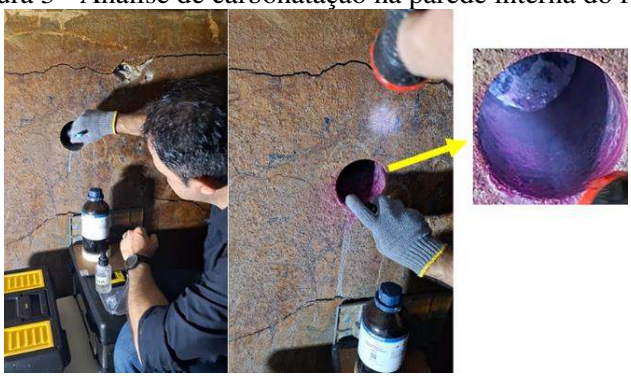
O ensaio de carbonatação foi realizado na superfície interna do furo correspondente ao ponto de extração do testemunho, de acordo com RILEM CPC-18 (RILEM, 1988). Observou-se coloração rósea em toda a extensão da parede interna do furo (Figura 3), indicando que a região avaliada apresenta pH superior a 9,5, portanto, sem ocorrência de carbonatação (Mehta; Monteiro, 2014; Neville, 2016).

Figura 3 - Análise de carbonatação na parede interna do furo.

Não foi observada alteração de cor no fundo do furo, o que se deve à ausência de aplicação direta do indicador nessa área e não à presença de zona carbonatada.
