CBPAT 2020 ANAIS
CONGRESSO BRASILEIRO DE PATOLOGIA DAS CONSTRUÇÕES
DE 15 A 17 DE ABRIL | FORTALEZA - CE
http://dx.doi.org/10.4322/CBPAT.2020.016
ISBN 978-65-86819-05-2

ANÁLISE DAS MANIFESTAÇÕES PATOLÓGICAS EM MERCADO PÚBLICO NO MUNICÍPIO DE TABULEIRO DO NORTE/CE
ANALYSIS OF PATHOLOGICAL MANIFESTATIONS IN THE PUBLIC MARKET IN THE NORTH / EC BOARD MUNICIPALITY

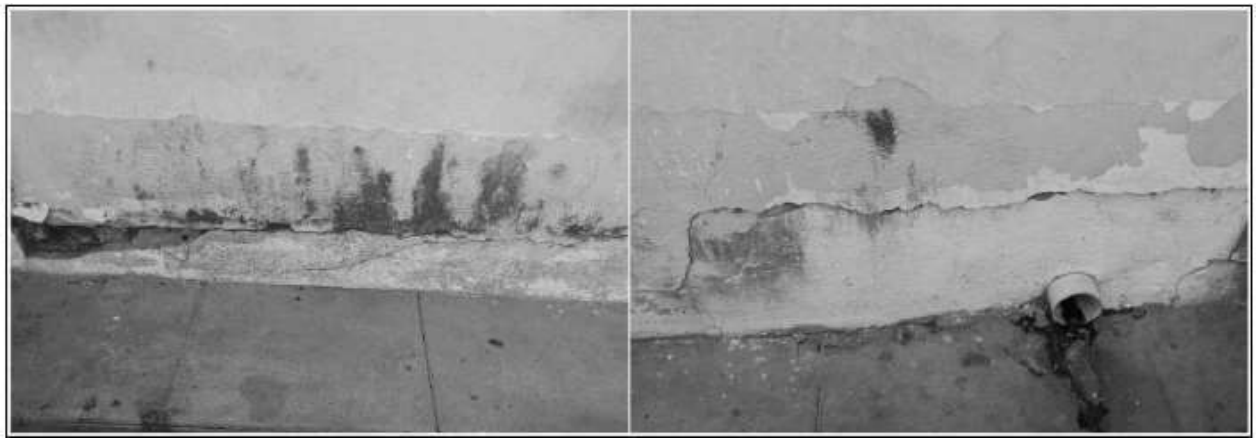
Na Figura 4 observa-se fissuras em posição horizontal na parte inferior da alvenaria que podem ter sido causadas pela umidade proveniente do solo ou ainda pela infiltração proveniente da tubulação que capta a água da chuva e faz o encaminhamento para parte externa da edificação.

Figura 4. Fissura causada por umidade.

Pelo fato de ser uma edificação muito antiga é provável que não tenha sido realizada a impermeabilização da fundação. Com isso a umidade do solo conseguiu ascender por capilaridade entrando em contato com a alvenaria e o revestimento, provocando movimentações de expansão em relação às fiadas superiores que estão sujeitas a uma maior incidência a insolação e a perda de água por evaporação; dessa forma a diferença de movimentação entre as fiadas superiores e inferiores pode ter originado as fissuras na base da alvenaria.

Além desse fator, o aparecimento de tal manifestação pode ter sido agravado por infiltrações, pois como é possível observar na imagem, há passagem de tubulação no local.

Para a primeira causa a prevenção seria fazer a impermeabilização de todo o sistema de fundação e primeiras fiadas, impedindo a passagem da umidade que está presente no solo. Na segunda hipótese levantada, se faz necessário especificar e comprar materiais com maior qualidade e durabilidade.

Para o tratamento do problema já existente para a primeira hipótese, seria necessária a retirada do material em volta dessa fissura e aplicar uma impermeabilização no local, tentando garantir também o desaparecimento de qualquer resquício de umidade.

Já para a segunda causa é importante a averiguação de vazamento na tubulação ou conexão, seguido da troca dos componentes danificados, realizando assim o procedimento de manutenção corretiva.

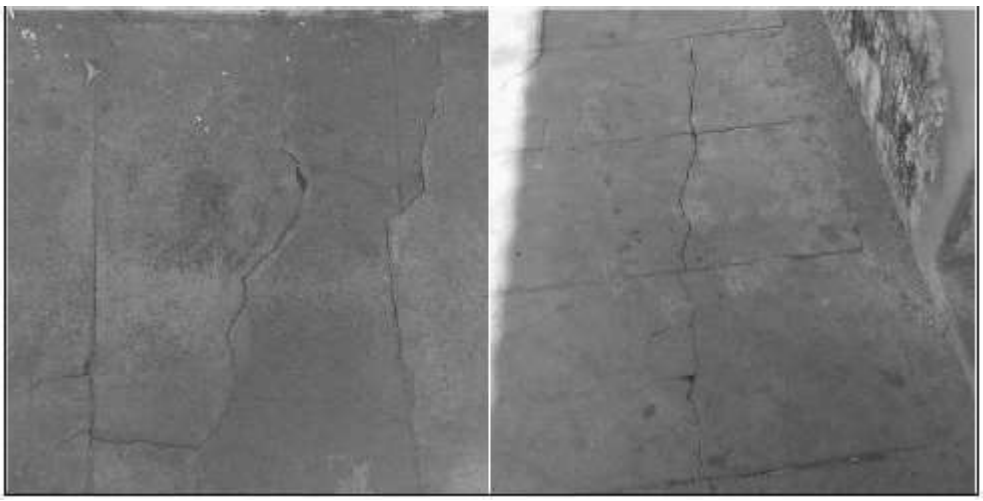
Na Figura 7 foi possível constatar casos de fissuras que ocorreram devido a movimentações higroscópicas no piso do local.

Figura 7. Fissuras causadas por movimentações higroscópicas.

Essa manifestação patológica ocorre da seguinte forma: com o aumento do teor da umidade existe uma expansão do material enquanto que a diminuição desse teor provoca uma contração do material. As mudanças higroscópicas provocam essas variações dimensionais que exercem grande influência nas características de deformabilidade dos materiais. Essa variação volumétrica pode causar fissuras, tendo formato semelhante às causadas por retração.

Mais uma vez, é possível que a utilização de dosagem inadequada para o preparo das argamassas possa ter sido um fator importante para o desenvolvimento desse tipo de fissura. No caso de argamassas para contrapiso o elevado teor de cimento, faz com que a argamassa apresente elevada rigidez, necessitando então da adoção de juntas de movimentação no piso para minimizar ou evitar o aparecimento de fissuras desse tipo.

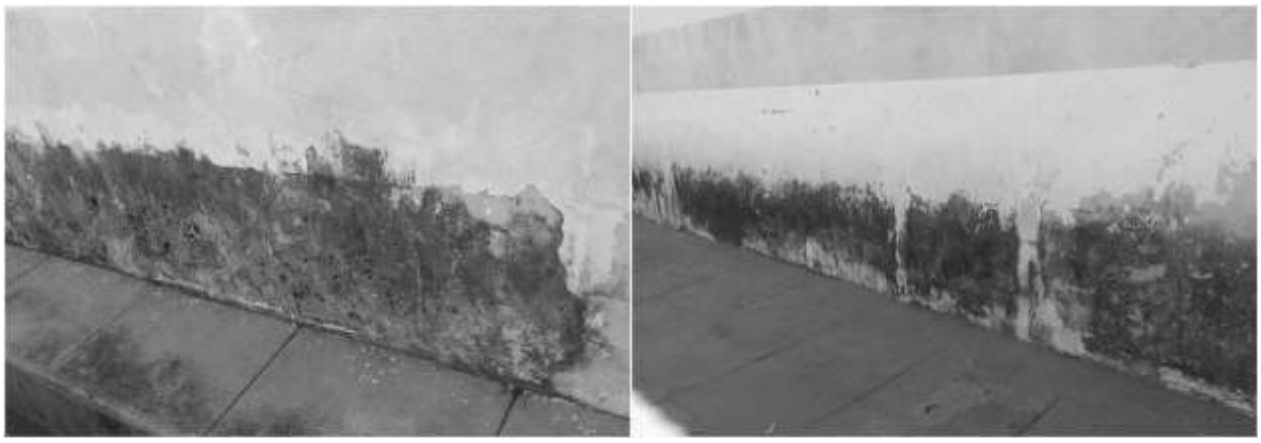
A umidade aparece na maioria das vezes em locais onde o terreno é muito úmido, pois, essa umidade é absorvida pelo alicerce da edificação e sobe na parede pelo processo chamado capilaridade, formando manchas caracterizadas pelo conhecido mofo como mostrado na Figura 10.

Figura 10. Mofo causado por falta de impermeabilização.

Nesse caso a prevenção do problema poderia ter sido através da impermeabilização da fundação.
As manchas sobre a superfície externa da edificação, apresentada na Figura 11, caracterizam a presença de umidade, em razão da água da chuva.
