APLICAÇÃO DO MÉTODO HIPOTÉTICO-DEDUTIVO NO DIAGNÓSTICO PERICIAL DE INFILTRAÇÃO EM FACHADA: ESTUDO DE CASO

[1] Grossi Engenharia Diagnóstica, Sorocaba, Brasil.

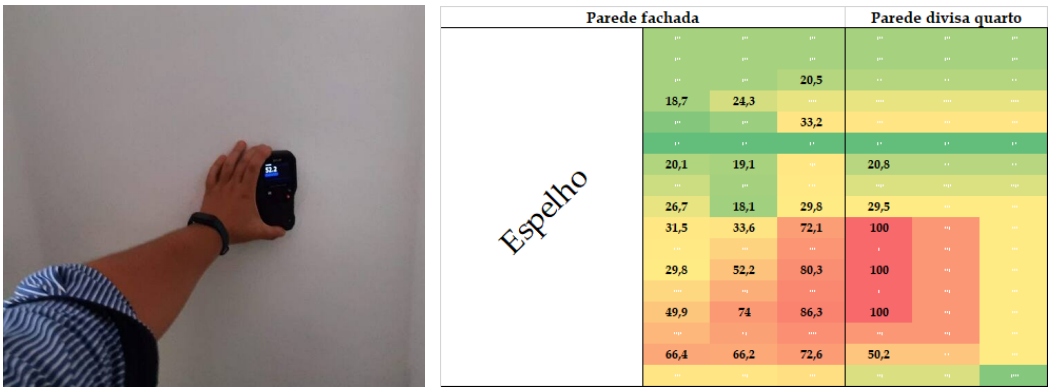
Para quantificar a extensão da umidade, realizou-se um mapeamento com medidor de impedância. Os resultados (Figura 4) foram inequívocos, revelando uma concentração anômala de umidade com picos de 100% nos cantos inferiores das paredes de fachada. Este padrão de umidade concentrada na base da parede externa aponta diretamente para uma fonte de infiltração externa e de baixa altura, descartando, a princípio, causas como condensação generalizada, que apresentariam uma distribuição mais difusa.

Figura 4 – a) Medição do teor de umidade superficial; b) Mapa de umidade superficial (%)

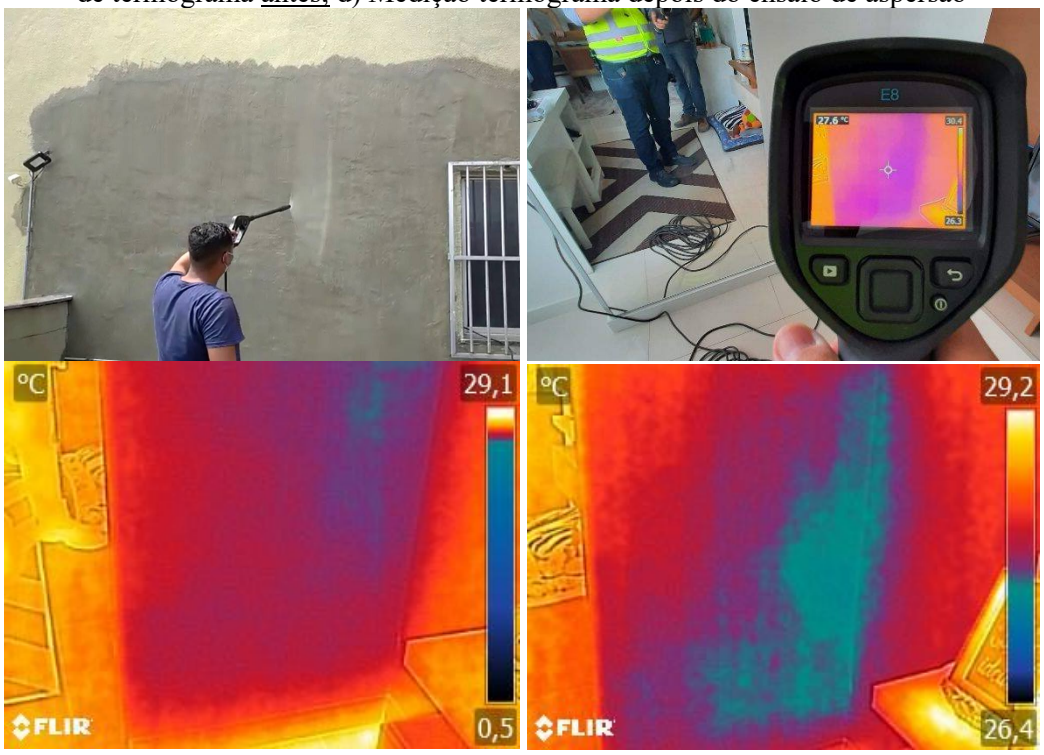
Após o início da aspersão, observou-se um aumento claro e rápido no teor de umidade superficial interno, que saltou de 80% para 97,2%. A imagem térmica (Figura 6) corroborou o achado, registrando uma queda de temperatura na superfície interna, indicativa da presença de água. A combinação dos dois métodos comprovou inequivocamente a existência de uma via de infiltração direta pela fachada.

Figura 6 – a) Aspersão de água com hidrojateadora na fachada; b) Inspeção com termografia; c) Medição de termograma antes; d) Medição termograma depois do ensaio de aspersão
