De 17/07/2024 a 20/07/2024  
Fortaleza, Ceará.  
DOI: 10.5281/zenodo.12785700

Congresso Brasileiro de Patologia das Construções

## ANÁLISE DE RISCO NA INSPEÇÃO PREDIAL COM USO DA MATRIZ GUT COMO FERRAMENTA NA TOMADA DE DECISÃO: ESTUDO DE CASO EM UMA EDIFICAÇÃO DE USO ESCOLAR

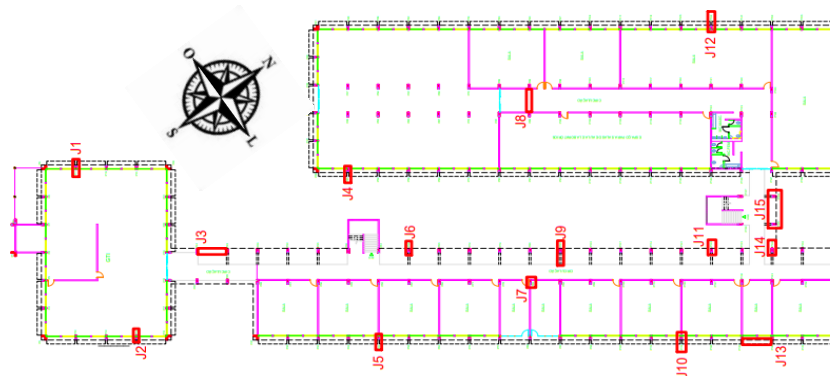
Figura 4 – Imagem do imóvel

A inspeção foi realizada conforme metodologias da Norma de Inspeção predial NBR 16747 (ABNT, 2020) e da Norma de Inspeção Predial Nacional (IBAPE, 2012), foi enquadrada como nível I. A vistoria foi realizada em outubro de 2023. Os pontos para abertura das janelas de inspeções foram escolhidos conforme descrito na metodologia e o croqui com a localização dos mesmos segue abaixo na Figura 4:

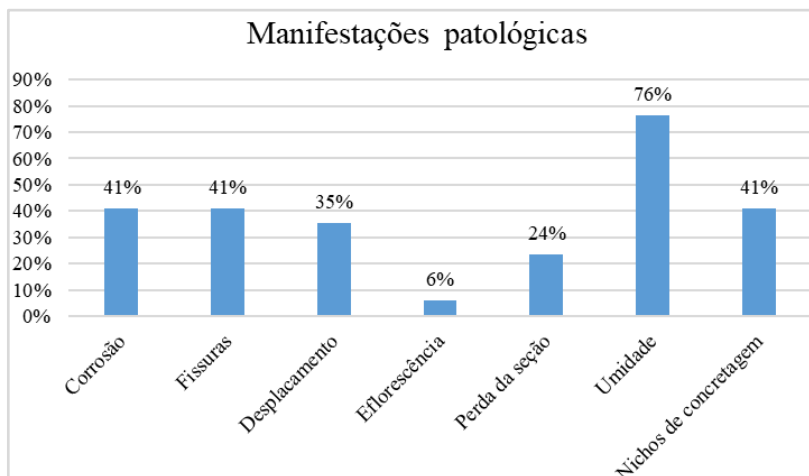
Figura 6 – Manifestações patológicas encontradas

Durante a inspeção predial verificou-se que as principais manifestações patológicas existentes nos elementos estruturais foram a presença de umidade, corrosão das armaduras, fissuras e nichos de concretagem. Com a análise visual foi possível perceber que estas manifestações se concentraram na base dos pilares, e sua ocorrência se deu principalmente nesta região, pelo acúmulo de água devido ausência de drenagem no local, e ao cobrimento das armaduras, que de forma geral encontrava-se menor do que especificado nas normas atuais, para a localização do imóvel de acordo com a NBR 6118 (ABNT, 2023) classe de agressividade II o cobrimento seria de 30 mm para pilares, detectou-se cobrimentos entre 10 e 25 mm. Detalhe na Figura 5 da medição da umidade da região com o medidor de umidade:

A Figura 6 apresenta as manifestações encontradas e os percentuais em relação ao total.

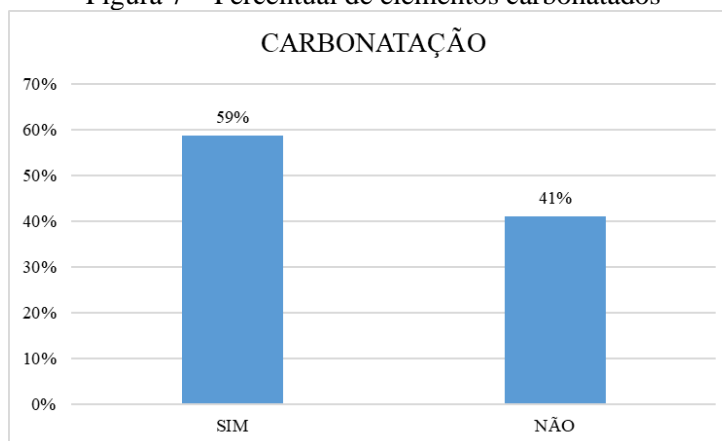
Figura 7 – Percentual de elementos carbonatados

O ensaio de profundidade de carbonatação foi realizado em todos os elementos, a maior parte apresentou carbonatação na parte inferior dos pilares devido principalmente a região úmida e ao cobrimento insuficiente, a profundidade de carbonatação variou de 3 a 1,5 cm. A Figura 7 representa o percentual de elementos carbonatados (59%).

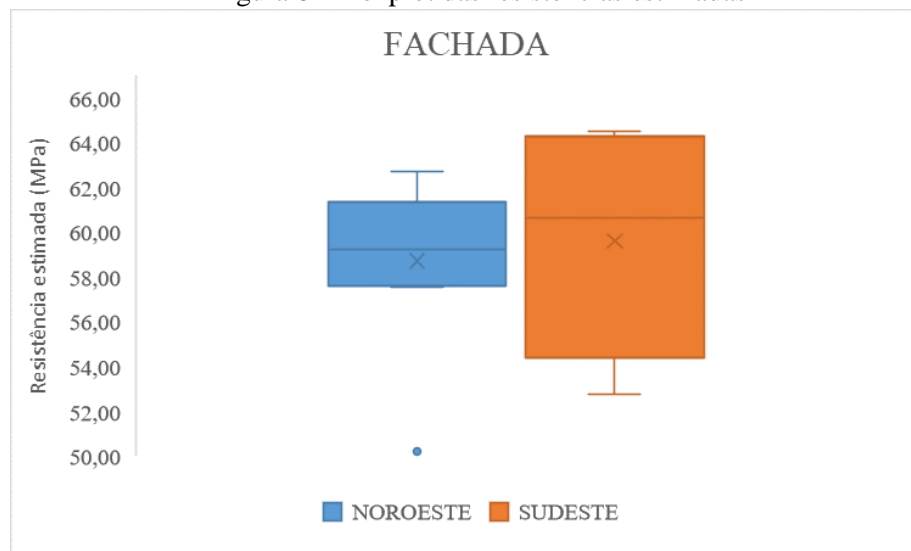
Figura 8 – Boxplot das resistências estimadas

O resultado do p-value indica que não há diferença estatística na média da resistência à compressão das duas posições testadas. Para melhor entendimento do comportamento foi analisado o boxplot das duas amostras conforme Figura 8.

Percebe-se que a resistência estimada para os elementos da fachada Noroeste foi menor do que a da fachada Sudeste, porém esta última apresentou maior variação dos dados e um desvio padrão também maior, devido a degradação dos seus elementos. Porém estatisticamente são consideradas iguais as médias de resistência à compressão.
