De 17/07/2024 a 20/07/2024
Fortaleza, Ceará.
DOI: 10.5281/zenodo.12794962

Congresso Brasileiro de Patologia das Construções

INSPEÇÃO PREDIAL DE OBRA PÚBLICA – ESTUDO DE CASO: CENTRAL DE SALAS DA UNIVERSIDADE ESTADUAL DE PONTA GROSSA

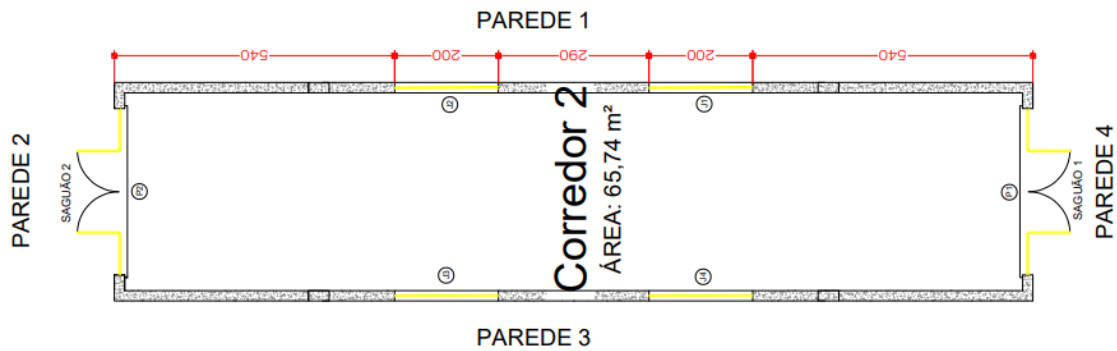
Figura 3 – Planta baixa – Corredor 02

Na Figura 3 tem-se a representação em planta baixa do Corredor 02, um espaço contínuo e desprovido de paredes divisórias, com a presença de duas portas e quatro janelas. Além disso, possui uma cobertura em policarbonato transparente que permite a entrada de luz natural, proporcionando luminosidade ao ambiente.
